Corrosión Disco/Buje

Pérdida de los tornillos de fijación de rueda

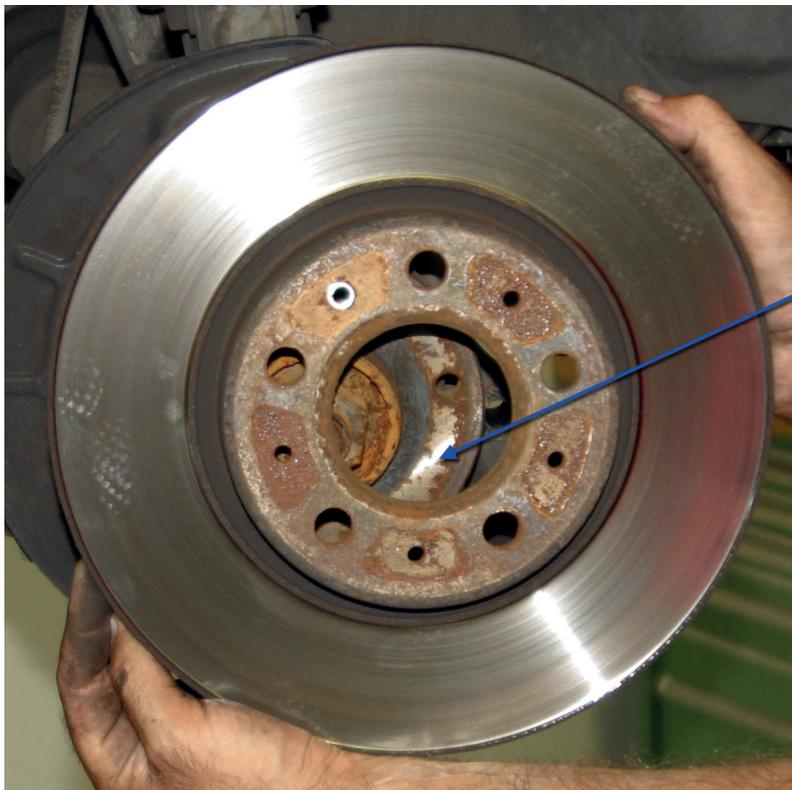
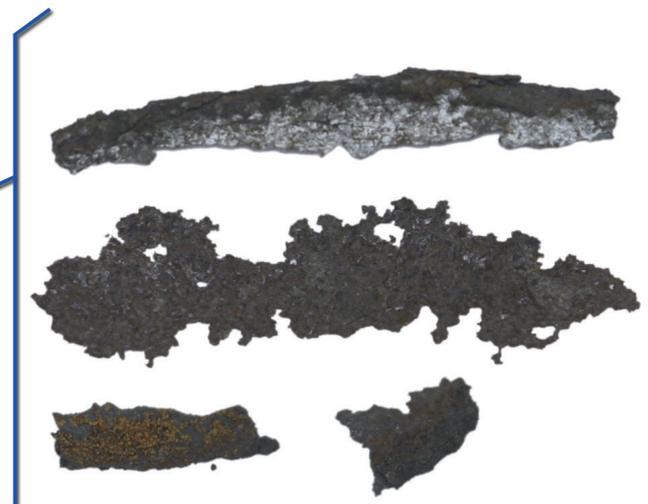
El origen de este problema está en la corrosión que puede aparecer en las caras de contacto entre disco de freno y buje.

Esto se debe a que la corrosión sobre la superficie de contacto disco-buje provoca la aparición de óxido, surgen holguras, y se reduce el par de apriete inicial.

Piezas oxidadas

Para evitar este problema, durante el montaje del disco de freno siempre hay que asegurarse de que las superficies de contacto disco/buje están limpias y sin óxido. En caso de duda, sustituir el componente defectuoso. La sustitución siempre se debe realizar por eje completo.
