8813 16036 / 8813 16150

**GB** Information concerning the following models - see also page 3!Ford Transit 2.2 TDCI 2006-> / Citroen Jumper 2.2 HDI 2006-> / Peugeot Boxer 2.2 HDI 2006->

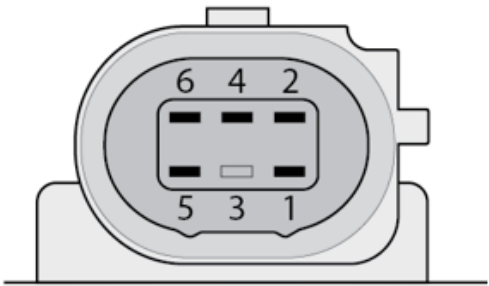
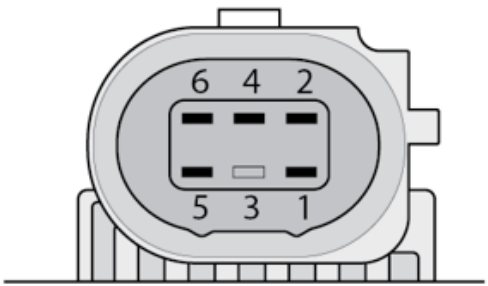
### Difference in PIN-OUT positions

| | Triscan # 8813 16036 | Triscan # 8813 16150 |
|---|---|---|
| Valve stroke (mm) | 4,2 | 6,0 |
| Volumetric flow (kg/h) | >75 | >87 |
| Position of pins: | | |
| Pin 1 | DC engine (+) | DC engine (+) |
| Pin 2 | Sensor output | Sensor earth |
| Pin 3 | Not assigned | Not assigned |
| Pin 4 | Sensor earth | Sensor + (5V) |
| Pin 5 | DC engine (-) | DC engine (-) |
| Pin 6 | Sensor + (5V) | Sensor output |
