## INA Szervizinformáció

# A vezérműsíz meghibásodása alacsony futásteljesítménynél A nagynyomású üzemanyag-szivattyú helytelen beállítása

Gyártók: Citroën  
Ford  
Opel  
Peugeot  
Toyota  
Vauxhall

Motorok: DW 10 F  
DW 12 R

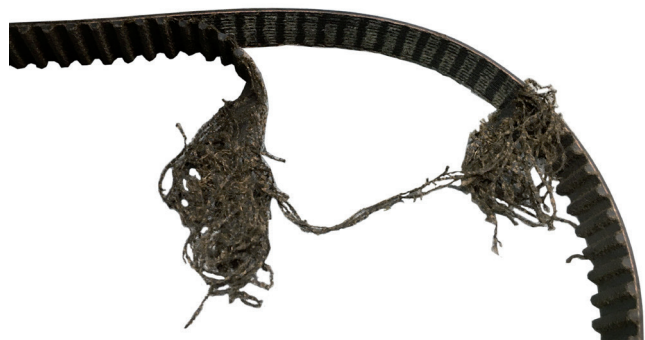
1. sz. ábra: Vezérműsíz levált fogazattal

A fenti motorváltozatok esetében a hengerfejen végzett javításokat követően a vezérműsíz komoly kopást mutathat viszonylag rövid futásteljesítménynél, illetve a bemutatott sérülésprofil (1 sz. ábra) fordulhat elő. Megfigyelhető, hogy a sérülés csak a vezérműsíz egy bizonyos területét érinti. Ez a meghibásodás a nagynyomású üzemanyag-szivattyú nem megfelelő beállítása okozza összeszerelés során.

Ha a nagy nyomású üzemanyag-szivattyú beállítása nem megfelelő, a két rendszer rövidtávú nagy nyomatékigénye egyszerre következik be. Ebben az esetben a vezérműsízt érő feszítőterhelés gyakran meghaladja a megengedett értéket. A részleges kopás eredményeként, a vezérműsíz rövid futásteljesítmény alatt károsodik, amíg teljesen tönkre nem megy.

Ilyen esetekben ellenőrizni kell a nagynyomású üzemanyag-szivattyú pozícióját és a gyártó utasításainak megfelelően kell beállítani.
