**MAGNETI
MARELLI**

MCK0100,* MCK0101, MCK0102, MCK0103, MCK1120

TIPS FOR THE CORRECT FIXING OF THE CRANKSHAFT SCREW ON THE OIL PUMP FLANGE.

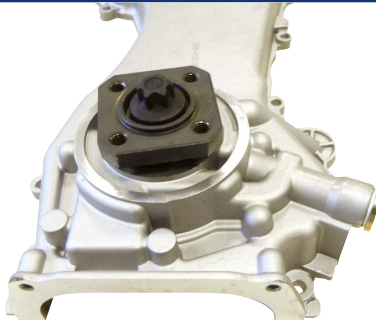
DETTAGLIO CARTER POMPA OLIO
CON INSERITA FLANGIA E VITE

La vite viene inserita nel foro della flangia e la testa entra in contatto con la parte superiore della flangia.

L'O-ring si adagia sulla parte svasata della flangia e garantisce la tenuta dai trafileamenti di olio tra le due parti a contatto.

Se l'O-ring non è correttamente posizionato, al momento dell'inserimento della vite nel foro della flangia o durante il serraggio, potrebbe lacerarsi/rompersi entrando a contatto con il bordo svasato, pregiudicando così la tenuta.

Si consiglia di lubrificare l'O-ring in sede prima del posizionamento della vite.

Si raccomanda di serrare la vite con i seguenti valori di coppia compresi tra 47 e 52 Nm (72°-78°), secondo quanto indicato dal costruttore.
