febi 30097, 33673, 24407, 24429, 39793

Passend für: Ford Mondeo (01), Transit (00), Jaguar X-Type ausgestattet mit Klimaanlage

Motor: 2.0 TDCi und 2.2 TDCi

TVD-Riemenscheibe (Torsionsschwingungs-dämpfer) für Kurbelwelle

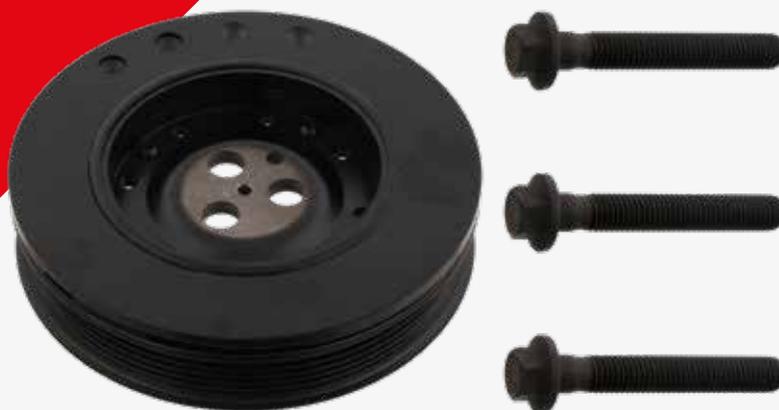
Nach dem Start des Motors bei Leerlaufdrehzahl oder Fahrt mit niedriger Drehzahl, ist ein exzessives und hartes Klappergeräusch zusammen mit verstärkten Vibrationen aus dem Bereich des Keilrippenriemens zu vernehmen.

Straßenschmutz, ständige Hitzezyklen und die Absorption von Stoßbelastungen außerhalb der Auslegungstoleranzen des Motors können den Gummiteil der Riemenscheibe zersetzen und zu einem Ausfall führen. Wird dieser Fehler nicht behoben, kann dies zu einem Versagen der Kurbelwelle führen.

Der Fahrzeughersteller hat die in Produktion befindliche TVD überarbeitet - falls die Riemenscheibe der Kurbelwelle die Teilenummer 4C1Q-XXXXX-C1A oder 4C1Q-XXXXX-C1B aufweist, muss sie durch eine überarbeitete Komponente ersetzt werden. Das febi-Ersatzteil (30097) entspricht allen neuesten Spezifikationen des Fahrzeugherstellers und wird mit den gleichen hochwertigen Materialien produziert, um eine optimale Reparaturlösung zu gewährleisten.

Stellen Sie sicher, dass sich der Nebenriementrieb, die Zünd- und Kraftstoffanlage in gutem Zustand befinden und innerhalb der Toleranzen des Fahrzeugherstellers liegen. Demontieren und prüfen Sie die TVD-Riemenscheibe sowie alle anderen Hilfsantriebskomponenten und ersetzen Sie diese bei Bedarf.

febi weist darauf hin, dass die nachfolgenden Komponenten des Nebenantriebssystems ebenfalls zeitgleich zum Torsionsschwingungsdämpfer und den Haltebolzen ersetzt werden sollten:

Riemenspanner (febi 24429)
Keilrippenriemen (febi 39793)
Umlenkrolle (febi 24407)
