**Rupture de l'excentrique du galet tendeur lors de la procédure de mise en tension.
Kits de courroie de distribution CT1168K1/ K2/ WP1/ WP2/ WP7/ WP9/ K6PRO/
WP8PRO
Moteurs VW, Audi, Seat, Skoda 1.4-2.0 TDI Common Rail, EA288**

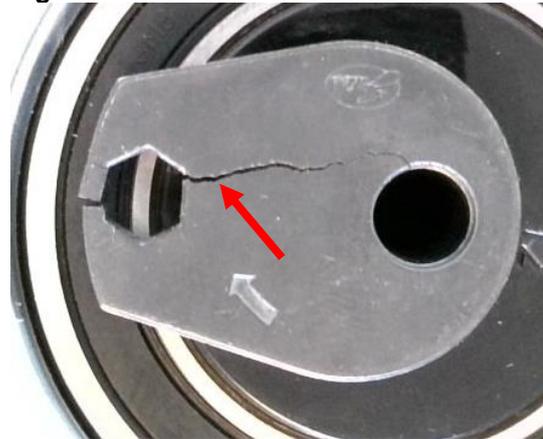
Fig. A

Rupture de l'excentrique du galet tendeur lors de la procédure de mise en tension (**Fig. A**).

Au montage, l'écrou de fixation a fait l'objet d'un serrage excessif. Résultat : lors de la procédure de mise en tension, l'écrou tourne conjointement avec l'excentrique, lequel est alors soumis à une contrainte encore supérieure. Il en résulte une résistance trop importante, provoquant ainsi une rupture de l'excentrique (**Fig. A**).
