## LuK INFORMACIÓN DE SERVICIO

# Reclamaciones relativas al embrague doble

## Posibles problemas de manipulación y entradas de memoria con errores

Caja de cambios: DQ 200/Generación 2

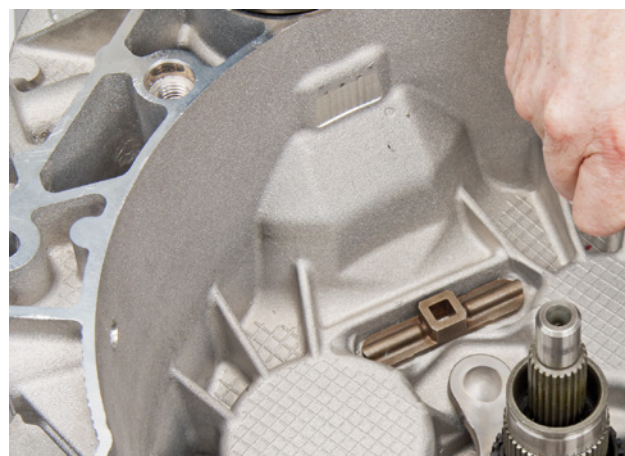
En los vehículos del Grupo Volkswagen equipados con una transmisión de embrague doble seco de segunda generación, es posible que la unión del rodamiento de articulación del lado de la caja de cambios de la palanca de acoplamiento grande (Figura 1) se afloje a lo largo de su vida útil.

- El vehículo vibra/se traquetea al arrancar o durante los cambios de marcha automáticos de primera a segunda.
- El indicador de averías del cuadro de instrumentos que señala los errores de transmisión se enciende de forma intermitente.
- La caja de cambios pasa al modo de emergencia; solo se pueden utilizar las marchas 1, 3, 5 y 7, o bien las 2, 4, 6 y R.

- P177D00 – Par del embrague doble demasiado alto
- P189A00 – Holgura insuficiente del embrague 1
- P177C00 – Límite de tolerancia del embrague 2 alcanzado
- P189B00 – Holgura insuficiente del embrague 2
- P177B00 – Límite de tolerancia del embrague 1 alcanzado
- P278900 – Adaptación del embrague al detenerse
- P081000 – Fallo de accionamiento del embrague

- ¿Está el rodamiento de articulación paralelo a ambas superficies de contacto de la carcasa de la caja de cambios y hay contacto en toda la superficie?
- ¿Está el rodamiento de articulación bien fijado en su posición de montaje, de modo que no se pueda mover?

Figura 1: Rodamiento de articulación de la palanca de acoplamiento grande

Si el rodamiento de articulación no cumple con alguno de estos criterios, se requerirá una reparación.

Si un rodamiento de articulación está suelto o no está paralelo a las superficies de contacto, procede del siguiente modo:

1. Desmonta el rodamiento de articulación con unos alicates disponibles en el mercado (por ejemplo, alicates para bombas de agua) y un movimiento hacia delante y hacia atrás.

2. Limpia a fondo los orificios de alineación de la carcasa de la caja de cambios con equipo de taller.
3. Limpia a fondo la parte posterior del rodamiento de articulación con equipo de taller. A continuación, aplica un agente de fijador líquido (números de pieza de repuesto: D 000 600 A2, D 154 103 A1 o AMV18800102) a la parte posterior del rodamiento de articulación en las superficies de contacto.

4. Vuelve a colocar el rodamiento de articulación en la carcasa de la caja de cambios. Con un martillo y una herramienta auxiliar adecuada (p. ej., un mandril de cobre, uno de aluminio o un trozo de madera), introduce con cuidado el rodamiento de articulación en la carcasa de la caja de cambios hasta el tope. Para ello, golpea alternativamente los lados izquierdo y derecho del rodamiento de articulación.

5. Sigue haciéndolo hasta que oigas que ha llegado al tope.
