Boletim técnico

Ford 1.8 TD Lynx Engine

Reequipamento de sincronização do motor - NÃO FAÇA ISSO !!!

TB0015

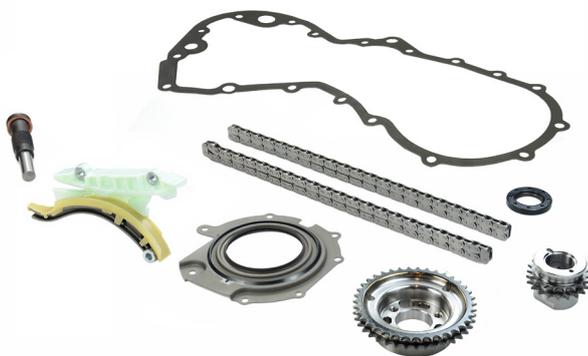
TCK122

O motor Ford 1.8 Lynx foi originalmente projetado com acionamento por correia dentada para o eixo de cames e acionamento por corrente para a bomba de injeção. Em 2007, a OE reprojeto o motor para usar uma correia húmida no lugar do kit de corrente da bomba de injeção.

Até -> 2007

Há uma tendência no mercado de reposição para alguns instaladores de reequiparem os motores posteriores de correia molhada de volta para transmissão por corrente, na crença de que a opção de corrente é melhor. OE não pode e não aconselha este reequipamento e nem a FAI. O retrofit do motor anula qualquer garantia do motor e das peças envolvidas.

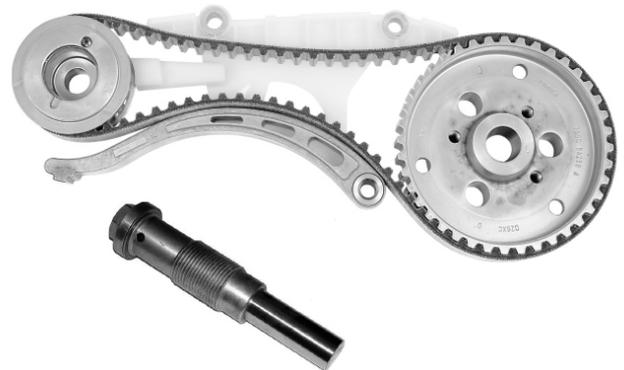
TBK532T

A partir de 2007 ->
