## Technical information 2009001

## TECHNICAL DATA SHEET 2009001

In the majority of cases the Garrett turbos mounted on engine 2.5 TDI fail due to a fault in the car gas circulation system.

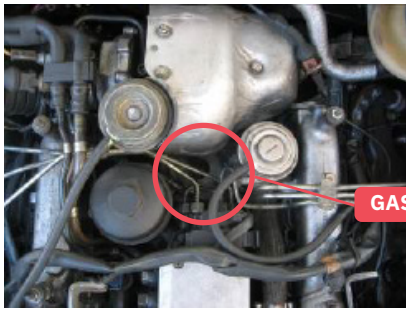
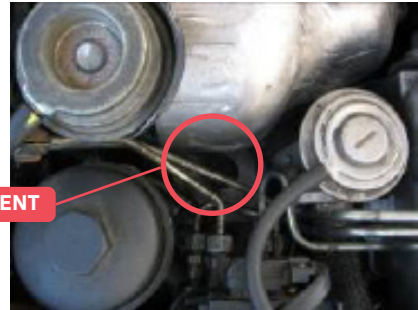
**GAS VENT**

Whenever the turbo is replaced, the filter located in the engine gas vent must be checked. If this is not done, after just a few kilometres, the filter could become blocked leading to another turbine failure, caused by the impossibility of venting the gases. Generally speaking, a blocked filter leads to gas overpressure which then blocks the turbo oil outlet and forces the oil out of the easiest route which is through the turbo segments (inlet or outlet turbine).
