# ATTENTION!

## Read before installation

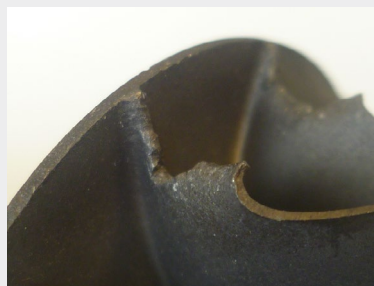
Damaged exhaust turbine

Pay attention when mounting this turbocharger on the engine, as we have observed that most of the cores returned by customers show damage to the exhaust turbine. This damage is caused by the impact of large particles carried by the exhaust gases striking the exhaust turbine. Damage to the exhaust turbine is NOT visible unless the turbine is completely removed from the Turbocharger.

It is vital to check the entire engine gas recirculation system for possible carbon deposits, including the temperature probes screwed into the exhaust manifold, as these may cause the aforementioned damage.
