Collecteur d'admission/module d'entraînement électrique

Cause possible de défaut et échange

Véhicule	Produit	Collecteur d'admission	Module d'entraînement électrique
Opel Astra H, Vectra c, Signum avec moteur 1,9 l CDTi (Z19DTH) Zafira B Alfa Romeo : 147, 156, 159, GT (1.9 JTD) Fiat : Stilo (1.9 JTD)	N° PIERBURG	7.00373.12.0	7.00521.14.0
	Remplace N°	7.00373.10.0/7.01860.00.0	7.00521.00.0/.11.0
	N° O.E.	58 50 119/93179055 58 50 158/55206459 58 50 180/55210201	8 50 440/93183260 58 50 574/93185801 8 50 444/55205127

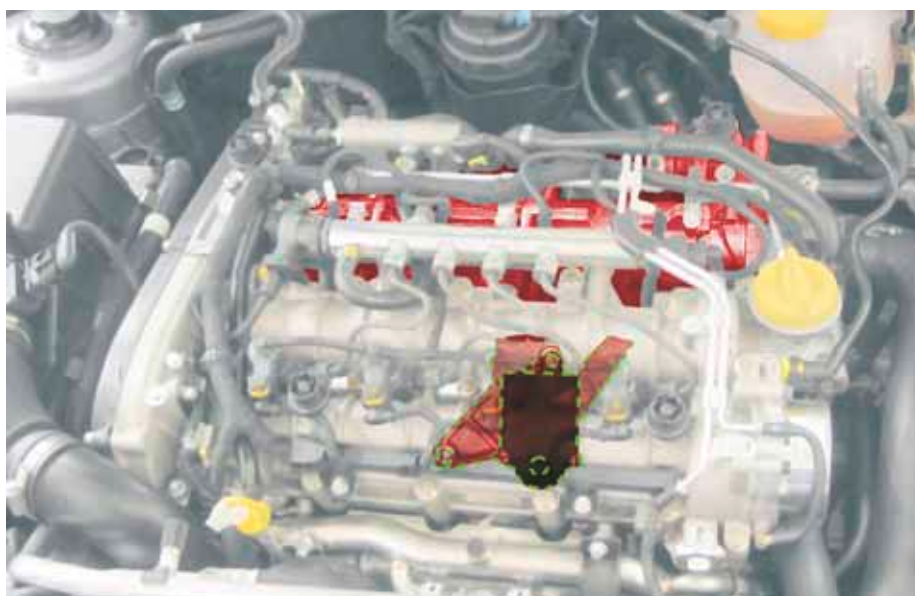
Photo du compartiment moteur d'une Opel Vectra : Collecteur d'admission avec soupape EGR est marqué en rouge. Le module d'entraînement, invisible ici, se trouve « derrière le moteur » et n'est qu'esquissé (ligne en pointillés verte).

C'est pourquoi, en cas d'échange d'un collecteur d'admission, il faut aussi remplacer le module d'entraînement par un module neuf.

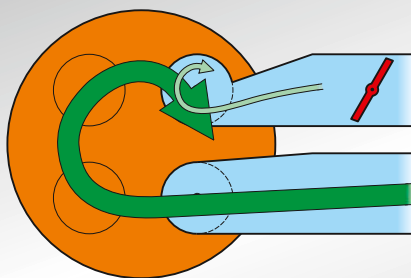
*Bas régime :
volet à tourbillons fermé -
puissants tourbillons.*

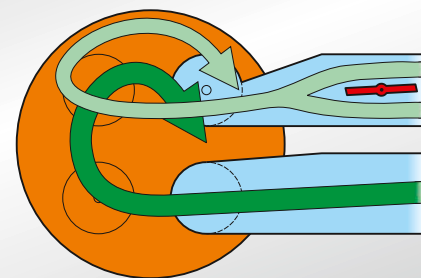
*Régime élevé :
volet à tourbillons ouvert -
taux de remplissage élevé.*

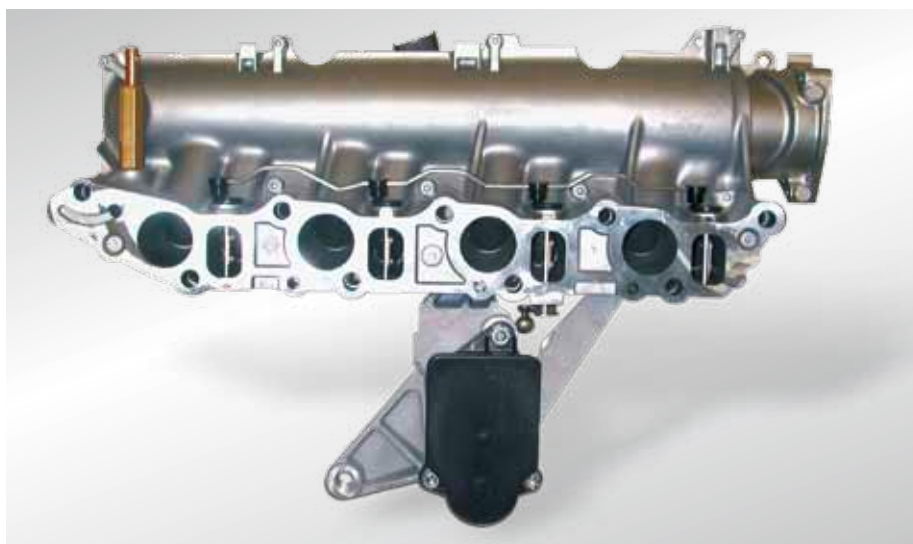
Collecteur d'admission 7.00373.12.0 avec module d'entraînement 7.00521.14.0.

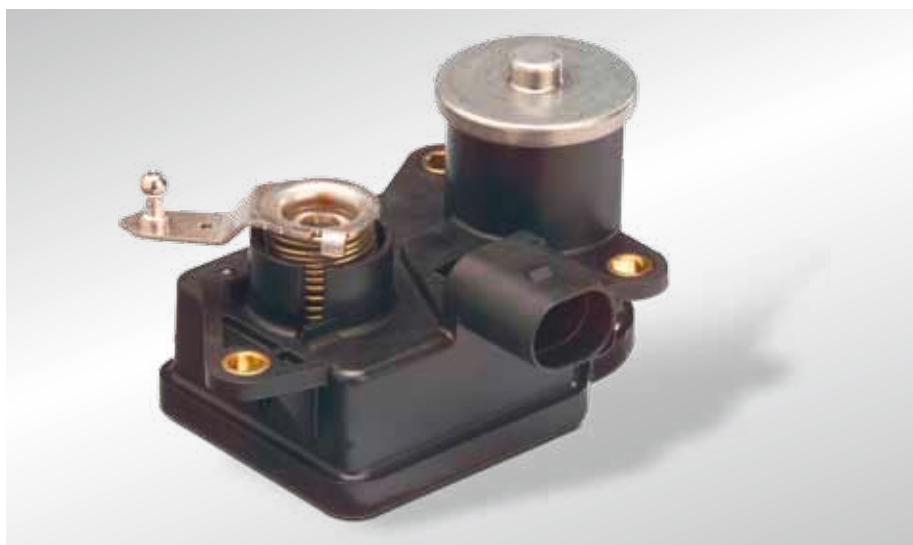
La position des volets à tourbillons dans le collecteur d'admission lui-même n'est pas saisie. Ceci ne peut se faire qu'indirectement par le biais de la position d'angle du module d'entraînement. C'est la raison pour laquelle des dysfonctionnements des volets à tourbillons de la tringlerie sont parfois attribués au module d'entraînement.

Module d'entraînement électrique EAM-i.

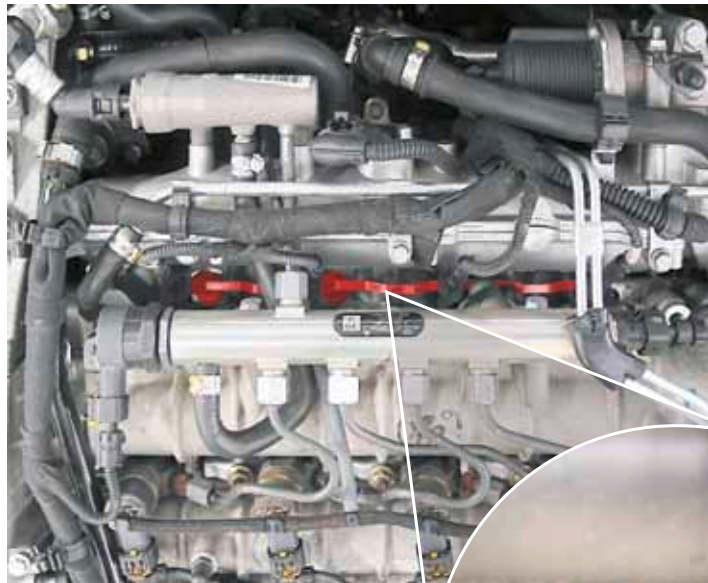
Tringlerie de commande du collecteur d'admission d'Opel Vectra (marqué en rouge et en vue détaillée).

- Procédez à un diagnostic de l'actionneur (selon les indications données par le fabricant de l'appareil de diagnostic) : si le module d'entraînement se met en marche, la tension d'alimentation et le module d'entraînement sont en bon état sur le plan électrique.
- Contrôlez que la connexion soit correcte (« tringlerie ») entre le module d'entraînement et les volets à tourbillons.
- Contrôlez que les volets à tourbillons pivotent aisément. Après avoir pivoté, le levier de commande doit pivoter de nouveau dans sa position initiale au bout d'une à deux secondes environ.
- Les volets à tourbillons ne doivent pas battre dans le sens axial (cf. illustration).

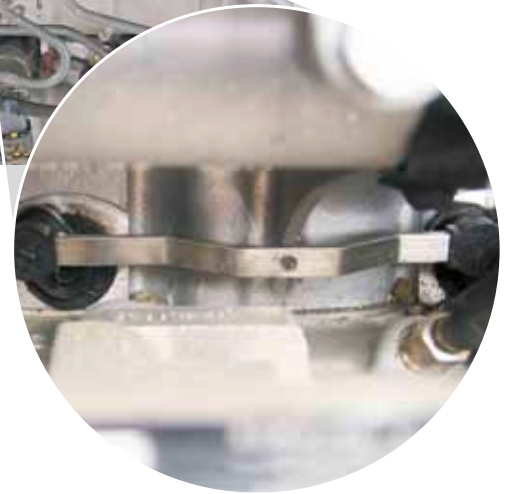
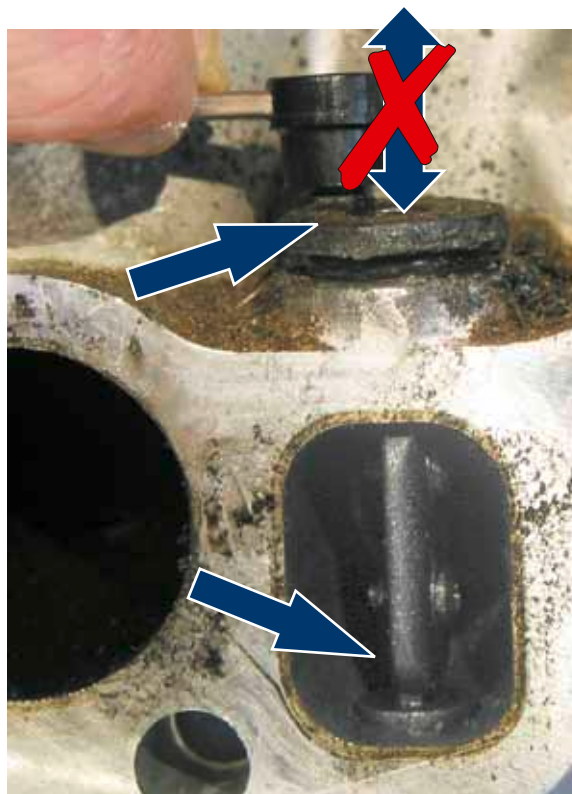
Souvent, la cause de panne réelle est un volet à turbillons qui bat dans son logement ou grippe dans le collecteur d'admission. Le module d'entraînement ne peut plus faire bouger les volets à turbillons grippés et affiche un défaut.

La cause de ces dysfonctionnements réside fréquemment dans des volets à tourbillons grippés ou collés.

Les dépôts ou les volets à tourbillons collés peuvent être engendrés par un air d'aspiration ou de suralimentation fortement chargé en huile. Il peut y avoir de multiples raisons pour cela.

Palier de volet à tourbillons battant dans son logement.

Si le collecteur d'admission défectueux reste dans le véhicule et que l'on ne change que le module d'entraînement, ce défaut va se manifester de nouveau au bout de très peu de temps.
