04/2022
Transporter

Turboausfälle durch Wasser in der Regeldose Fehlercode P2563 / P0238

Fahrzeughersteller: Fiat Ducato / Iveco Daily /Citroen / Peugeot
Motoren: 2.3 JTD F1AE3481E, ab 06/2011
3.0 JTD F1CE3481B / J / N / F30DTE ab 07/2006
Turbo-Hersteller: Garrett

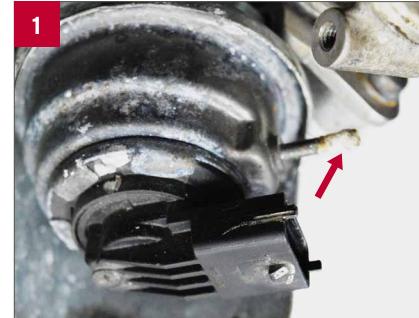
Turboladerausfall nach kurzer Laufleistung (ab 6 Monate nach Einbau) infolge von Wassereintritt in die Regeldose. Über OBD sind folgende Fehlermeldungen auslesbar: P2563 und P0238 Postionssensor Signal zu groß / unplausible Signal.

Die Ursache liegt in Wassereintritten in den Druckwandler (Taktventil EPW), von der Frontscheibe über die Spritzwand infolge ungünstiger Lage des Wasserablaufes oberhalb des Motors. Das Wasser dringt in die Unterdruckleitung ein und gelangt so, aufgrund der hängenden Einbaurage über den Unterdruckschlauch in die Regeldose des Turboladers.

- Bild 1:** In die Regeldose dringt infolge des hängenden Einbaus Wasser ein.
Bild 2: Unterdruckanschluss der Regeldose. Eindeutig ist die Korrosion im Inneren zu erkennen.
Bild 3: Rostrückstände in der Dose beeinträchtigen die Funktion.
Bild 4: Dieser Bereich des Druckwandlers ist gegen Wassereintritt zu schützen. Darin befindet sich die Öffnung für den Druckausgleich.

Es gibt seitens der Fahrzeughersteller Servicemaßnahmen mit speziellen Abdeckungen und teilweise verdrehtem Einbau des Druckwandlers. Der Druckwandler ist zu ersetzen. Zudem sind alle Unterdruckleitungen zu prüfen / ersetzen. Die Belüftung des Druckwandlers ist zwingend gegen Feuchtigkeit zu schützen, sonst drohen Widerholungsschäden.
