8813 13100

**GB** Toyota 2.0 D4D (1AD-FTV) and 2.2 D4D (2AD-FTV)

**GB Info concerning Toyota 2.0 D4D (1AD-FTV) and 2.2 D4D (2AD-FTV):**

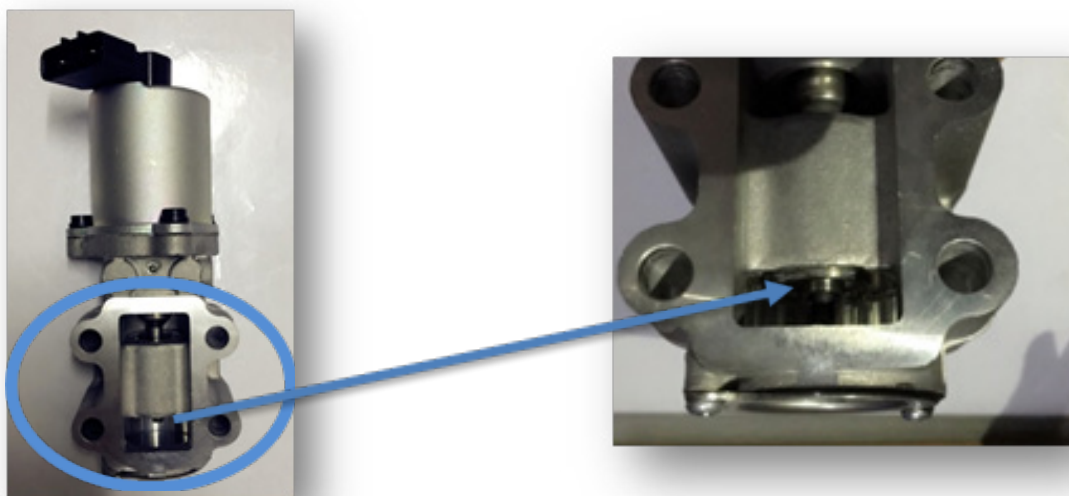
**STEP 1**

Den defekte EGR-ventil afmonteres, og placeres i positionen som afbilledet herunder:

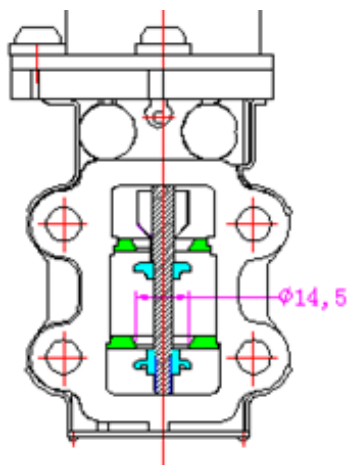
**STEP 2**

Meget almindelige forekommende fejlkoder på disse EGR-ventiler er P0400/P0401/P0402 dvs. EGR-flow fejlfunktion.

Vi har set flere eksempler herpå, og årsagen har i mange tilfælde været, at man har monteret den forkerte EGR-ventil.

Ud af til er disse EGR-ventiler identiske. Eneste forskel er diameteren på ventsædet, som det fremgår af illustrationen herunder.

Dimensionen på den afmonterede EGR-ventil kontrolleres, og derefter sikrer man sig at diameteren på den nye er identisk.

Husk efterfølgende at slette alle fejlkoder.

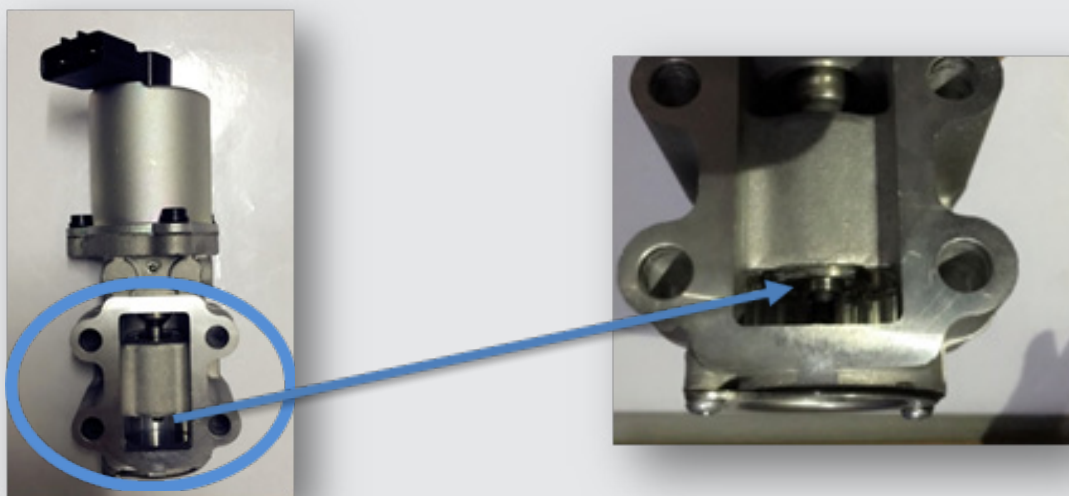
**SCHRITT 1**

Demontieren Sie das defekte AGR-Ventil und finden Sie die auf den folgenden Bildern gezeigte Position:

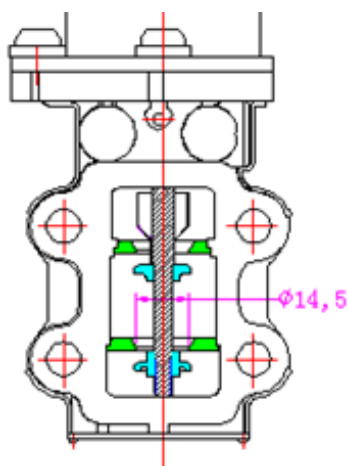
**SCHRITT 2**

Sehr häufige Fehlercodes bei diesen Motortypen sind P0400 / P0401 / P0402, AGR-Durchflussrate.

In den meisten Fällen wird dies durch die Installation eines falschen AGR-Ventils verursacht.

Von außen betrachtet sehen diese AGR-Ventile identisch aus. Der einzige Unterschied ist nämlich der Durchmesser des Ventilsitzes, wie in der Abbildung unten gezeigt. Überprüfen Sie die Größe des Ventilsitzes zwischen dem demontierten und dem neuen Ventil. Stellen Sie sicher, dass die Größe und die Abmessungen identisch sind. Sie können die Dimension in den Zeichnungen darunter sehen. Vergessen Sie nicht alle Fehlercodes zu löschen.

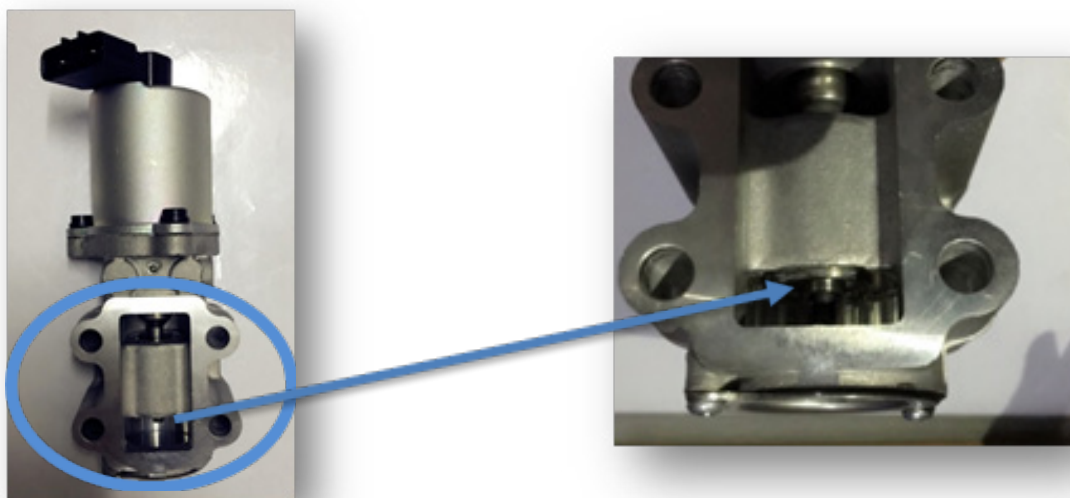
**STEG 1**

Den defekta EGR-ventilen avlägsnas och placeras i position enligt nedan:

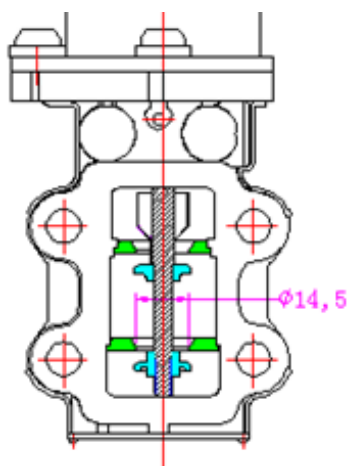
**STEG 2**

Mycket vanliga felkoder på dessa EGR-ventiler är P0400 / P0401 / P0402  
d.v.s. EGR-flödesfel.

Vi har sett flera exempel på detta, och i många fall har orsaken varit att fel EGR-ventil har monterats.  
För att identifiera vilken EGR-ventil som ska användas vid utbyte, följ nog igenom dessa installationsanvisningar.

Dessutom är dessa EGR-ventiler identiska. Enbart skillnaden är ventsätets diameter, som visas i bilden nedan.  
Storleken på den demonterade EGR-ventilen kontrolleras och sedan att den nya diametern är identiska.  
Kom ihåg att ta bort alla felkoder efteråt.

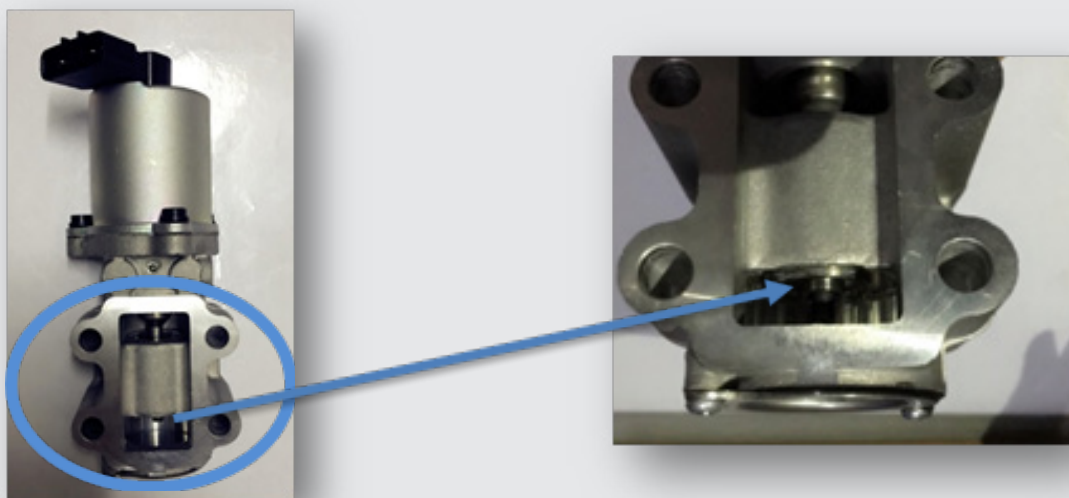
**STEP 1**

Dismount the defect EGR valve, and position it as shown in the following pictures:

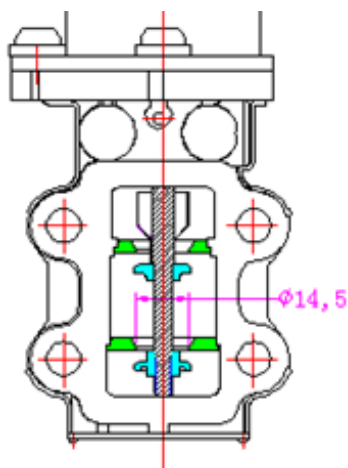
**STEP 2**

Very common error codes on these engine types are P0400/P0401/P0402, EGR flow rate.

In most cases, this is caused by the installation of the wrong EGR valve.

From the outside, these EGR valves look identical. The only difference lies in the size of the diameter of the valve seat, as shown in the picture below. Check the size of the valve seat of the disassembled and the new valve. Make sure the size and dimensions are identical. You can see the dimension in the drawings below. Remember to delete all error codes afterwards.

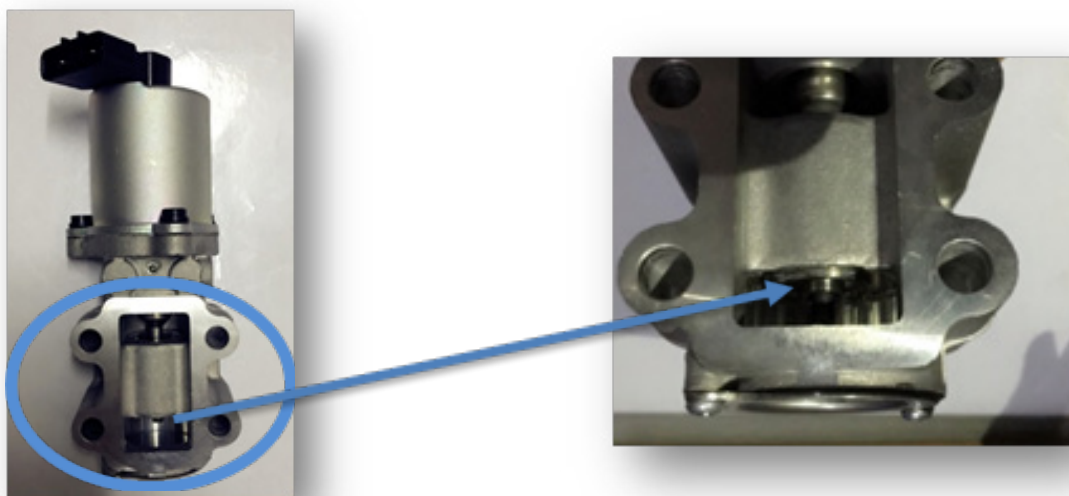
**KROK 1**

Wymontuj stary EGR i ułóż go w pozycji jak na zdjęciach poniżej:

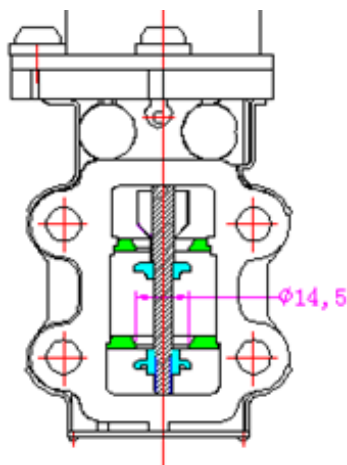
**KROK 2**

Bardzo częstymi kodami błędów dla tych silników są: P0400/P0401/P0402, natężenie przepływu przez EGR. W większości przypadków jest to spowodowane instalacją niewłaściwego zaworu EGR.

Sprawdź rozmiar gniazda zużytego zaworu i porównaj go z rozmiarem nowego. Upewnij się, że wymiary są takie same. Wymiary pokazane są na rysunkach poniżej. PAMIĘTAJ, aby po instalacji nowego zaworu usunąć wszystkie kody błędów.

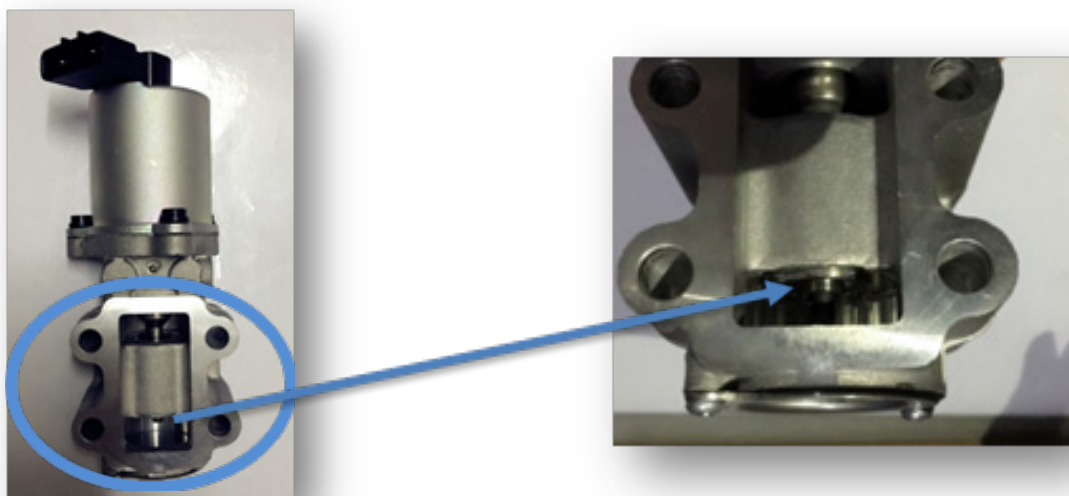
**PASO 1**

Desmonte la válvula EGR defectuosa, y posicónela como se muestra en las siguientes imágenes:

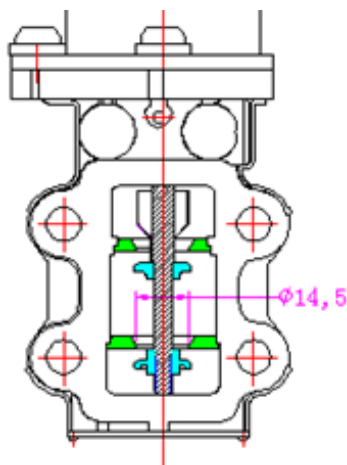
**PASO 2**

Errores muy comunes en este tipo de motores son PO400/PO401/PO402, tasa de flujo EGR.

En la mayoría de casos, esto está causado por una mal instalación de la válvula EGR.

Desde el exterior, estas válvulas EGR se ven idénticas. La única diferencia radica en el tamaño del diámetro del asiento de la válvula, como se muestra en la imagen siguiente. Compruebe el tamaño del asiento de la válvula desmontada y la nueva. Asegúrese de que tamaño y dimensiones son idénticas. Puede ver las dimensiones en las imágenes más abajo. Recuerde eliminar todos los códigos de error después.
