SERVICE INFO – LuK 0077

Az ikercsapágyak diagnosztikája a Volkswagen 02T-sebességváltóinál

Sebességváltó típusa: 02T

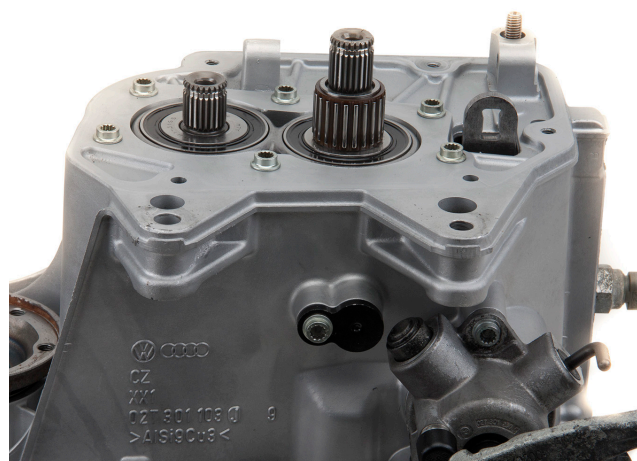
Egy 02T sebességváltó iker- és tűgörgős csapágya

A sebességváltó-tengelyeknek a képen látható mindkét csapágyát az elhelyezkedésük és a közös csapágytartó miatt ikercsapágyaknak is nevezik.

Kívülről nem ismerhető fel az ikercsapágy meghibásodása. Azonban legtöbbször csendes zajjal (pl. bűgás, csörgés vagy darálás) jelentkeznek. Ilyenkor azonban a sebességváltót még kifogástalanul működik.

Egy hibás ikercsapágyban a nagyobb súrlódás erős hőképződést okoz. Ezáltal tönkre mehet az 5. fokozat tűgörgős csapágya és a sebességi fokozatot már nem lehet kapcsolni. Ugyanez léphet fel, ha az 5. fokozat területén nem áll elegendő olaj a rendelkezésre. Mindkét esetben megsérül a kosár és a tűgörgők rendezetlenül oszlanak el a tengely körül.

1. Melegítsék fel a sebességváltót
2. Emeljék fel a motor fordulatszámát kb. 4000 f/perc-re bekapcsolt sebességi fokozat nélkül zárt kuplunggal
3. Oldják a kuplungot és egyidejűleg állítsák le a motort
4. Ha olyan csörgő hangok lépnek fel, amelyek a sebességváltó bemenő tengelyének csökkenő fordulatszáma mellett változnak, akkor az ikercsapágy hibás
