# INFO

febi  
24233

To Fit:  
Ford Various Models  
Mazda 121 96-03

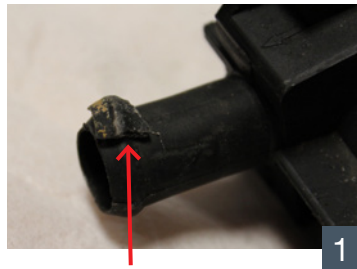
Altes Kunststoff  
Old plastic

**EN** Attention! When removing the old control valve, which is usually very brittle, the connectors often break up into small parts when the hoses are removed (Fig. 1). The fragments of plastic (Fig. 2) then remain in the hose and later accumulate at the narrowest point (the plunger) within the valve. Consequently, the plunger no longer seals tightly, or blocks completely, and the valve cannot regulate properly (Fig. 3). The result is that the control valve often fails again after running for a short period, even though it is actually capable of functioning. It is therefore imperative to check the cooling system for debris and to flush it out if necessary!

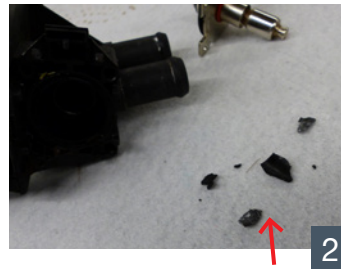
Bruchstücke  
Fragments

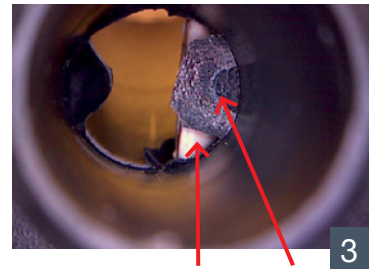
Ventil  
Valve

Kunststoffteil  
Plastic part
