# febi 38548, 100590

Passend für: Porsche Cayenne (9PA)  
2002–2011 (92A) 2010–2018,  
Volkswagen Touareg (7L)  
2002–2014

## Kardanwellenmittellager

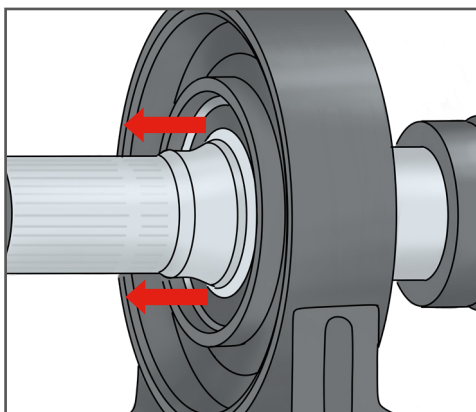
Die Ursache hierfür kann ein verschlissenes Kardanwellenmittellager sein, das an der Kardanwelle reibt. Das Gummi des Lagers kann aufgrund von Verschleiß reißen, was zu Geräuschen und Vibrationen führt. Durch die verschlissene Mittellagerhalterung kann sich die Kardanwelle beim Schalten vertikal bewegen, sodass das Lager die Kardanwelle nicht mehr stützen kann. Daher sollte das Bauteil ausgetauscht werden.

Abb. 5: Entfernen Sie das verschlissene Mittellager von der Welle
