TurboTipp 20-05

Pfeifgeräusche am Turbolader 129202

Ford: Fiesta 6 / 7, Focus 3, B-Max 2, C-Max, Tourneo Connect, Transit Connect,
Motor: 1.0 Eco Boost Serie M1CA aufsteigend, M2GA, M2GB, SFCa aufsteigend, B7DA, YYJA,
YYJB, YYJC, YYJD

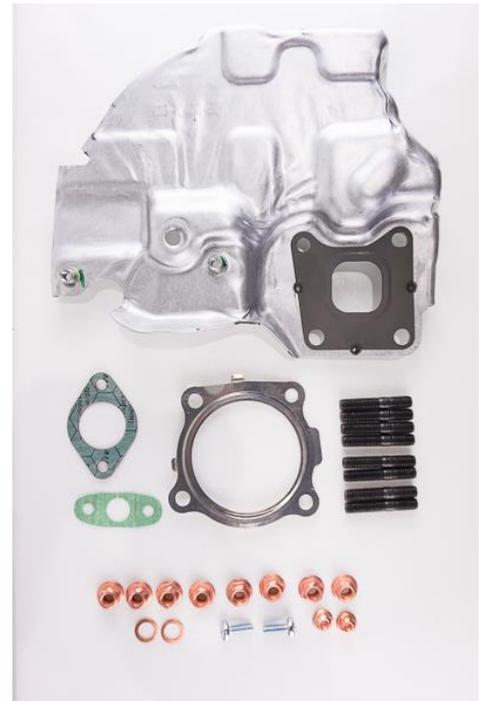
Bild 1: Ansicht des kompletten Anbausatzes ABS 559

Beim Ersetzen des Turboladers 129202 immer den Anbausatz ABS559 mitverwenden.

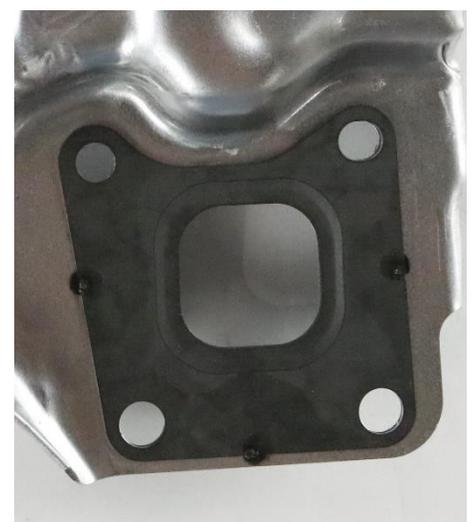
Der dazu gehörige Anbausatz ABS 559 wurde nicht mit verwendet. Viele Mechaniker verzichten auf den Anbausatz, da dieser recht teuer ist. Hier wird aber das Hitzeschutzblech mit 2 angeschweißten Dichtungen mitgeliefert. Die Erneuerung ist aber notwendig, da die auf dem Hitzeschild aufgeschweißten Dichtungen nur einmal verwendbar sind.

Werden diese nicht mit ersetzt, kommt es infolge von Gasübertritten zwischen Hitzeschutz und den Dichtungen zu den bemängelten Pfeifgeräuschen.

Bild 2: Angeschweißte Dichtung. Die Dichtung wurde aufgrund zahlreicher Fehlmontagen herstellereitig angeschweißt. (Die Dichtung ist einseitig beschichtet und wurde seitenverkehrt montiert, was ebenfalls zu Geräuschen führte).
