PureTech 1,2-l-Motoren  
EB2-Motor Stellantis Group

Fallstudie PureTech 1,2-l-Motoren

Problem: Extremer Zahnriemenverschleiß führt zur Verstopfung der Ölpumpe – Motorschaden die Folge

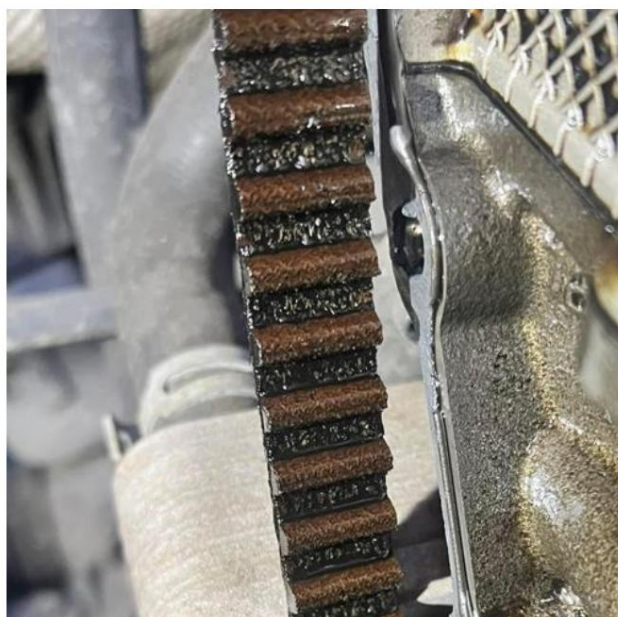
Wir haben mehrere Reklamationen untersucht, bei denen der Zahnriemen bereits nach vergleichsweise kurzer Zeit einen extrem hohen Verschleiß aufwies. Dies ist auf Abrieb des Riemenmaterials oder auch abgelöste Zähne zurückzuführen.

Extrem abgenutzter Zahnriemen.

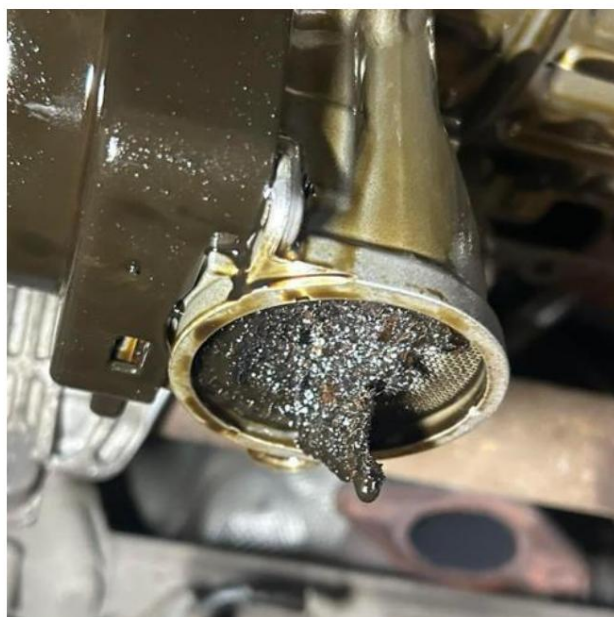
Ölpumpe durch Zahnriemenabrieb verstopft.

Das Hauptproblem ist der vorzeitige Verschleiß des Zahnriemens, der sich allmählich zersetzt. Die dabei entstehenden Partikel können das Schmiersystem und die Magnetspulen der variablen Ventilsteuerung oder das Sieb der Ölpumpe (Filter) verstopfen. Dies führt dann zu Schmierproblemen (Öldruckverlust) oder zu Verunreinigungen an Nockenwelle und Ventilen. Das Problem entsteht durch den schnellen Abbau des Motoröls, insbesondere bei Fahrzeugen, die relativ selten (weniger als 15.000 km pro Jahr) und hauptsächlich im Stadtverkehr gefahren werden. Unter diesen Bedingungen neigt der 1.2 PureTech zur Ölverdünnung, wobei feine Tröpfchen unverbrannten Kraftstoffs an den Zylinderwänden herunterrutschen und sich mit dem Öl in der darunter liegenden Ölwanne vermischen.

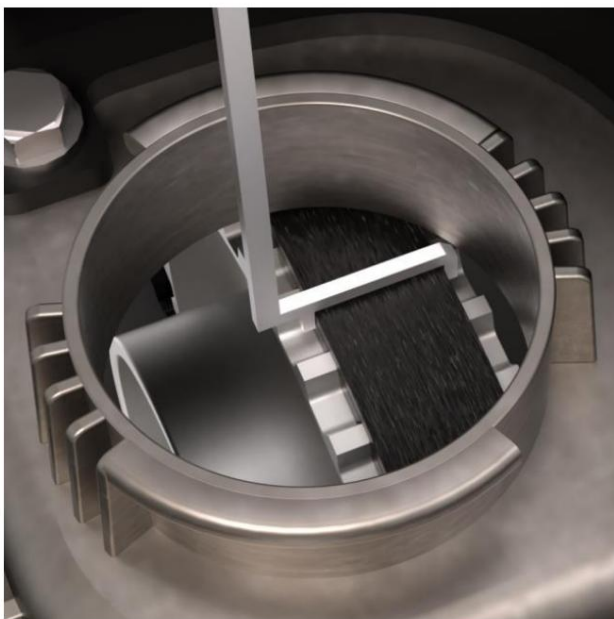
Zugang über den Öleinfülldeckel.

Da es keine technische Lösung gibt, diesen Zustand zu verhindern, besteht die einzige Möglichkeit, den Riemen bei diesen selten genutzten Fahrzeugen zu schützen, darin, das Motoröl jährlich zu wechseln. Aus diesem Grund empfiehlt der Hersteller, den Zustand des Riemens bei jeder Routinewartung durch die Öleinfüllöffnung zu überprüfen. Beim Nachfüllen gießen Sie das Öl in eine Öffnung oberhalb des Zahnriemens. Durch dieselbe Öffnung können Sie einen Teil des Riemens sehen und so seinen Zustand bestimmen.

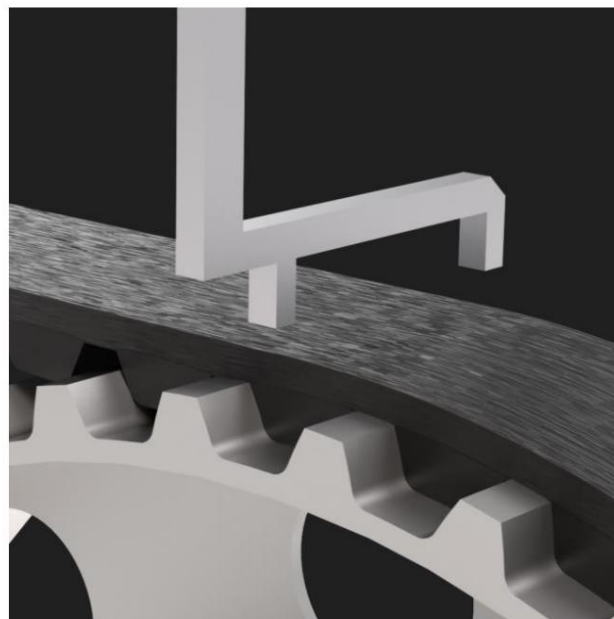
Messen Sie immer über die Zähne eines Riemens.

Zusätzlich sollte der Zustand des Riemens mit einer speziellen Lehre (Werkzeug-OE: G-0109-6) gemessen werden. Messen Sie den Riemen immer an drei verschiedenen Stellen.

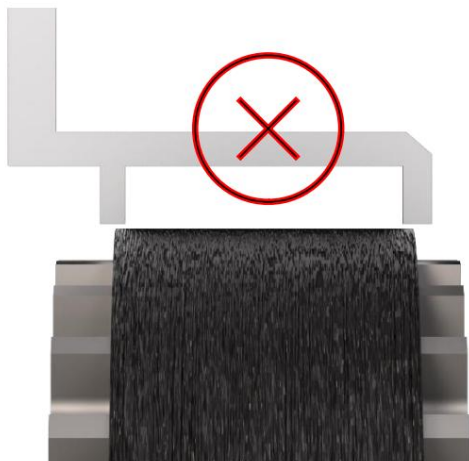
Der Riemen ist aufgequollen, die Lehre passt nicht mehr über den Riemen.

Bei aufgequollenem Riemen ist ein Zahnriemenwechsel zwingend erforderlich und zusätzlich eine Überprüfung des Zustands der Ölpumpe:

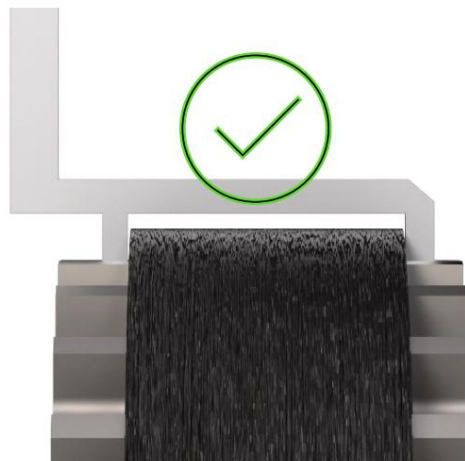
Das Messgerät passt über den Riemen, der Riemen ist ok.
