8530 23233 / 8530 23234 / 8530 23236 / 8530 23237

**GB** Information concerning all models: Mercedes Sprinter 2007 -> og VW Crafter ->

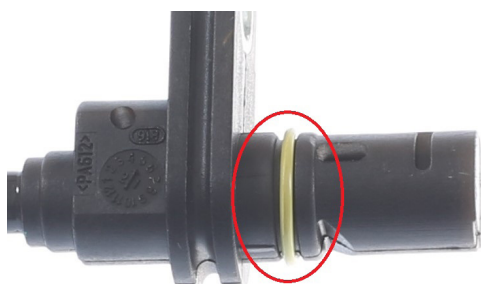
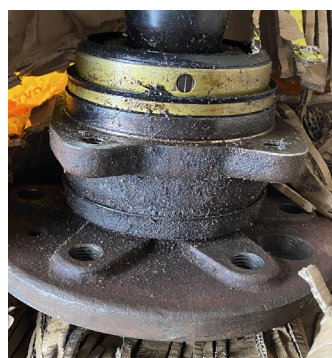
The o-ring will over time gradually deteriorate/ erode, which can cause moisture ingress in the wheel bearing. There will be a high risk of corrosion and damages in the inner components of the bearing.

This will lead to grease leakage and limited lifetime of the wheel bearing.

Be aware to check the condition of the o-ring on the wheel speed sensor before replacement of the axle shaft.
