LuK SERVICE INFO

Beanstandungen der Doppelkupplung

Mögliche Fahrverhaltensmängel und Fehlerspeichereinträge

Hersteller: Volkswagen Gruppe
 Getriebe: DQ 200/ Generation 2
 Baujahre: ab 06/2011

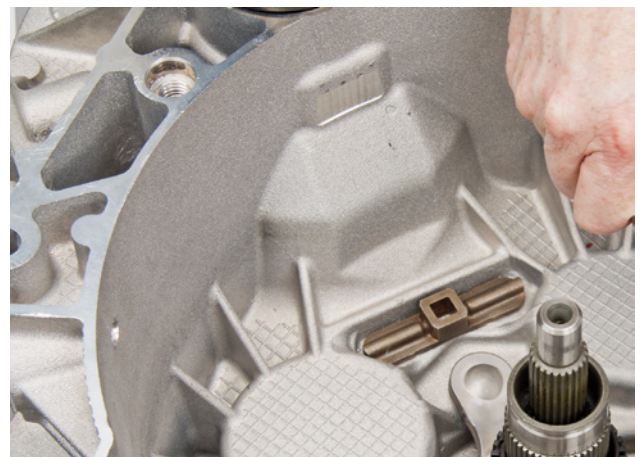
Bei Fahrzeugen der Volkswagen Gruppe, die mit einem trockenen Doppelkupplungsgetriebe der Generation 2 ausgestattet sind, kann sich im Laufe der Betriebszeit die Verklebung des getriebeseitig verbauten Scharnierlagers des großen Einrückhebels (Bild 1) lösen.

- Liegt das Scharnierlager an den beiden Kontaktflächen im Getriebegehäuse vollflächig und parallel auf?
- Sitzt das Scharnierlager fest verklebt in seiner Einbauposition und lässt sich nicht bewegen?

Erfüllt das Scharnierlager eines dieser Kriterien nicht, ist eine Reparaturmaßnahme erforderlich.

Bild 1: Scharnierlager des großen Einrückhebels

Ein loses oder nicht parallel aufliegendes Scharnierlager ist wie folgt zu bearbeiten:

1. Scharnierlager mithilfe einer handelsüblichen Zange (zum Beispiel: Wasserpumpenzange) durch hin- und her Bewegung ausbauen.
2. Passbohrungen im Getriebegehäuse gründlich mit Werkstattmitteln reinigen.
3. Scharnierlager auf der Rückseite gründlich mit Werkstattmitteln reinigen. Anschließend das Scharnierlager auf der Rückseite mit flüssigem Sicherungsmittel (Ersatzteilnummern: D 000 600 A2, D 154 103 A1 oder AMV18800102) im Bereich der Auflageflächen benetzen.
4. Scharnierlager wieder in das Getriebegehäuse einsetzen. Mit einem Hammer und einem geeigneten Hilfswerkzeug (zum Beispiel: Kupferdorn, Aluminiumdorn oder Holzstück) das Scharnierlager vorsichtig bis zum Anschlag in das Getriebegehäuse eintreiben. Hierzu wechselseitig (links/ rechts) auf das Scharnierlager einschlagen.
5. So lange eintreiben, bis der Endanschlag akustisch wahrnehmbar ist.
