8813 16036 / 8813 16150

GB Information concerning the following models - see also page 3!Ford Transit 2.2 TDCI 2006-> / Citroen Jumper 2.2 HDI 2006-> / Peugeot Boxer 2.2 HDI 2006->

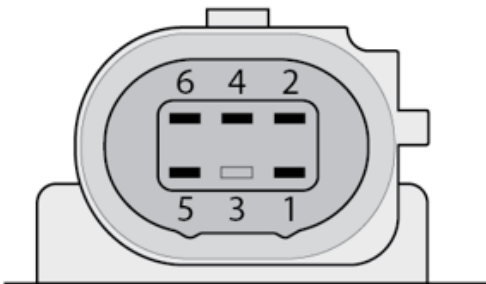
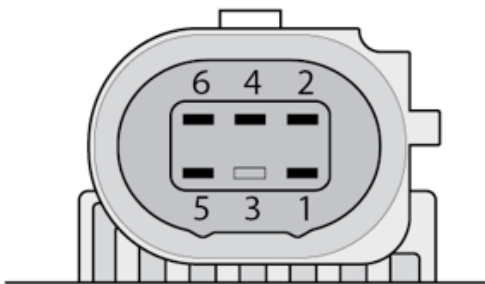
Triscan # 8813 16036	Triscan # 8813 16150

Difference in PIN-OUT positions

Valve stroke (mm)	4,2	6,0
Volumetric flow (kg/h)	>75	>87
Position of pins:		
Pin 1	DC engine (+)	DC engine (+)
Pin 2	Sensor output	Sensor earth
Pin 3	Not assigned	Not assigned
Pin 4	Sensor earth	Sensor + (5V)
Pin 5	DC engine (-)	DC engine (-)
Pin 6	Sensor + (5V)	Sensor output
