## Geräusche und Leistungsmangel am Turbo 1.4 TSI

Artikelnummer 127769 / MHI 49T73-01005

Verwendet in Motoren: 1.4TSI / 1.4 TFSI

Motorcodes: CAXA; CAXC; CMSA, CMSB, CMSB

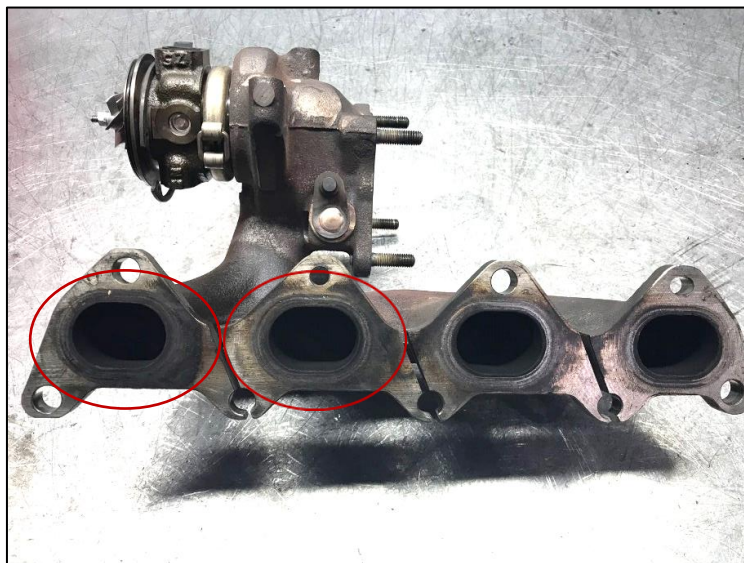
Sind Gasübertritte an den einzelnen Krümmerflanschen.

Sie entstehen durch nicht richtig angezogene Befestigungsmuttern des Krümmers. Begründet sind diese, durch ein falsch angegebenes Drehmoment zum Anziehen der Muttern seitens der Hersteller.

Gasübertritte am Krümmerflansch von links nach rechts abnehmend.

Das richtige Drehmoment für die Befestigungsmuttern liegt bei **25 Nm**.

Die Muttern sind von innen nach außen über Kreuz anzuziehen. Die Mängel treten erst auf, wenn der Turbo thermisch hoch belastet wird. Das kann je nach Fahrprofil des Fahrers variieren. Ist es einmal zum Gasübertritt gekommen, muss der Krümmer geplant und die Stehbolzen im Zylinderkopf ersetzt werden.
