Technical information 2009007

TECHNICAL DATA SHEET 2009007

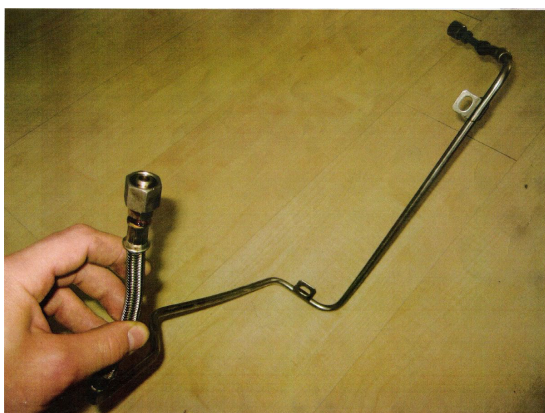
Ref. pipe: 058145778

The turbo generally fails as a result of an incorrect oil supply. This is due to the fact that the oil inlet pipe is easily blocked, having a very small bore and a 90° angle. The oil gradually solidifies inside the pipe, blocking the oil inlet and finally causing the shaft to seize up. It frequently happens that, on shaft seizure, the screw thread shoots out and damages the inlet turbine.

Whenever the turbo is replaced, we would recommend replacing the oil inlet pipe. If this is not done, the pipe should be thoroughly cleaned and inspected for blockages.

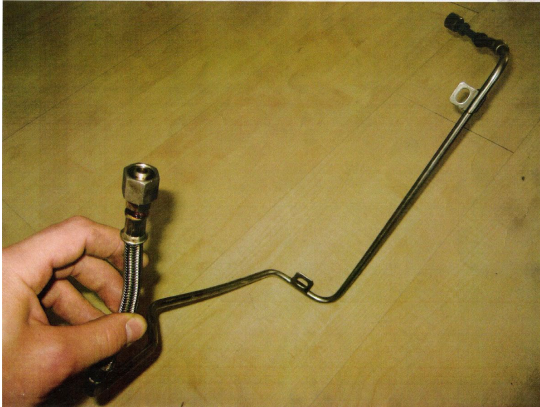
Ref. Pfeife: 058145778

Fehler des Turbos treten gewöhnlich deshalb auf, weil er nicht ausreichend mit Öl versorgt wird. Dies ist darauf zurückzuführen, dass das Öl-Zuführrohr sehr eng ist und 90°-Winkel aufweist, wodurch es leicht verstopft. Das Öl verfestigt sich im Innern des Rohres, lässt kein Öl mehr durch, so dass es letztendlich zum Festfressen der Welle kommt. Beim Festfressen der Welle wird häufig das Gewinde herausgeschleudert und beschädigt dabei die Ansaugturbine.

Wir empfehlen, dass beim Austausch des Turbos immer auch die Öl-Zuführleitung erneuert wird. Tauscht man die Leitung nicht aus, muss sie gut gereinigt und auf mögliche Verstopfungen überprüft werden.

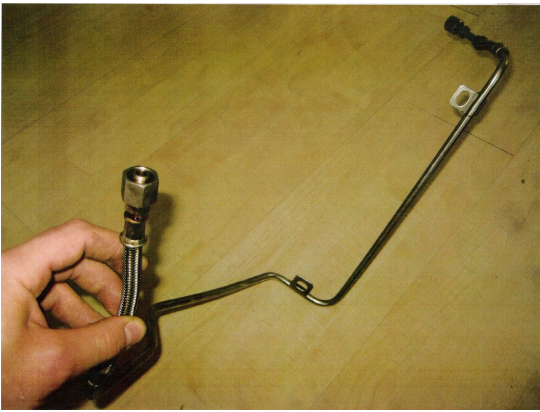
Ref. nr: 058145778

Turboen svigter normalt som følge af forkert olieforsyning. Dette skyldes, at olieindløbsrøret let kan blokeres, da det har en meget lille boring og en 90° vinkel. Olien størkner efterhånden inde i røret, blokerer olieindløbet og får til sidst akslen til at sætte sig fast. Det sker ofte, at skruetrækket skyder ud og beskadiger indsugningsturbinen, når akslen sætter sig fast.

Når turboen udskiftes, vil vi anbefale, at olieindløbsrøret udskiftes. Hvis dette ikke sker, bør røret rengøres grundigt og undersøges for blokeringer.

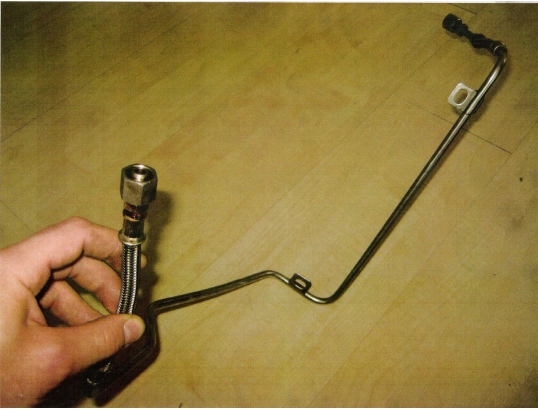
Ref. pipe: 058145778

Le turbo risque de tomber en panne s'il n'est pas bien alimenté en huile. Le tube de passage d'huile étant très étroit et possédant des angles de 90°, il se bouche très facilement. L'huile se solidifie progressivement à l'intérieur du conduit, elle ne peut plus circuler et finit par provoquer le grippage de l'essieu. Le grippage de l'essieu provoque bien souvent l'éjection de l'écrou, qui endommage ainsi la turbine d'admission.

Nous recommandons par conséquent vivement d'installer toujours un nouveau tube de passage d'huile lors du remplacement du turbo. Dans le cas contraire, il faudra nettoyer à fond le tube et vérifier qu'il ne soit pas bouché.

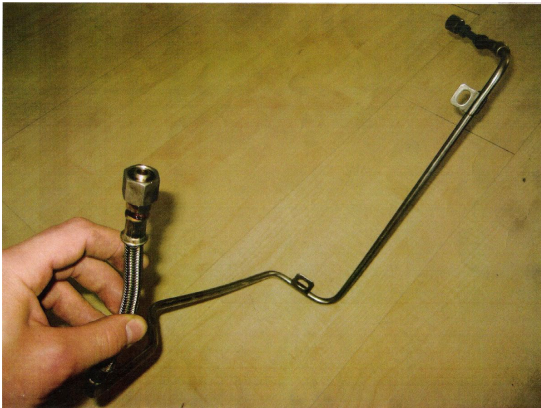
Ref. tubería: 058 145 778

El turbo suele fallar porque no está bien alimentado de aceite. Esto es debido a que el tubo de entrada de aceite, es muy delgado y tiene ángulos de 90°, y por ello es muy fácil que se obstruya. El aceite se va solidificando en el interior impidiendo el paso de aceite y termina provocando el gripado del eje. Muchas veces al gripar el eje, la rosca sale disparada y estropea la turbina de admisión.

Recomendamos que siempre que se sustituya el turbo, se ponga nuevo el tubo de entrada de aceite. En caso de que no se haga, hay que limpiar bien el tubo, y comprobar que no esté obstruido.

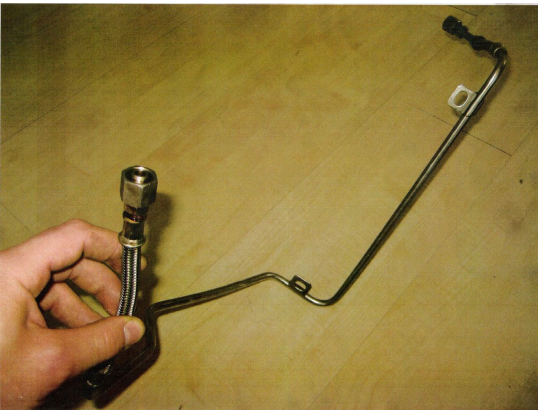
Rif. tubatura: 058 145 778

Il turbo di solito si rompe perché non è ben alimentato di olio. Ciò è dovuto alla conformazione del tubo di entrata dell'olio, è molto sottile e ha angoli di 90°, e perciò è molto facile l'ostruzione. L'olio si va solidificando all'interno impedendo il passaggio dell'olio e provoca il grippaggio dell'asse. Spesso nel grippaggio dell'asse, il filetto si stacca e rovina la turbina di aspirazione.

Si raccomanda ad ogni sostituzione del turbo, di installare un nuovo tubo di entrata dell'olio. Nel caso in cui non si osservi tale norma, si deve pulire bene il tubo, e verificare che non sia ostruito.

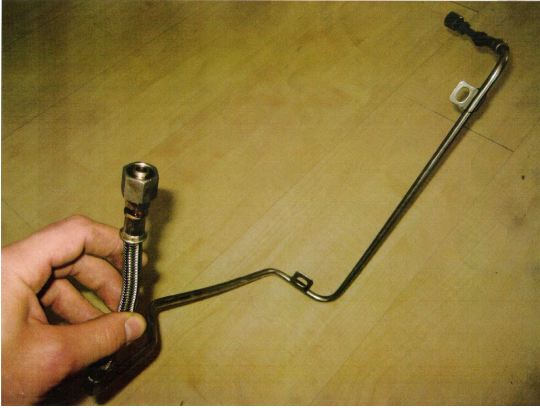
Ref. tubagem: 058 145 778

O turbo costuma falhar porque não está bem alimentado de óleo. Isto é devido ao facto do tubo de entrada do óleo ser muito estreito, tendo ângulos de 90°, sendo portanto facilmente obstruído. A progressiva solidificação do óleo no seu interior impede a passagem deste acabando por provocar a gripagem do eixo. Muitas vezes, ao gripar o eixo, a rosca sai disparada e estraga a turbina de admissão.

Recomendamos que sempre que o turbo for substituído seja colocado um novo tubo de entrada de óleo. No caso de isso não ser feito, deve limpar-se bem o tubo e verificar se ele está desobstruído.

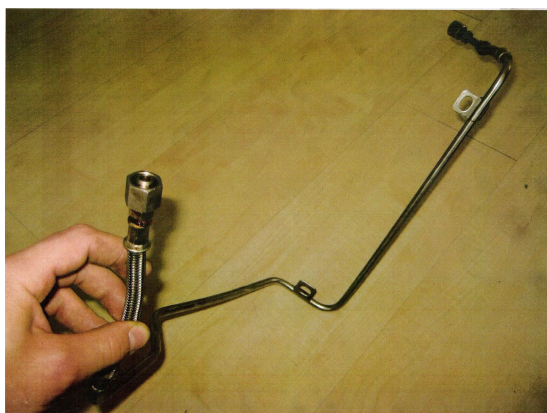
Nr ref. rury: 058145778

Awaria turbo jest zazwyczaj spowodowana nieprawidłowym doprowadzeniem oleju. Wynika to z faktu, że rura wlotowa oleju jest łatwo blokowana, ponieważ ma bardzo mały otwór i kąt 90°. Olej stopniowo krzepnie w rurze, blokując wlot oleju i w końcu powodując zatarcie wału. Często zdarza się, że przy zatarciu wału, gwint śruby wystrzeliwuje na zewnątrz i uszkadza turbinę wlotową.

Przy każdej wymianie turbo, zalecamy wymianę rury wlotowej oleju. Jeśli nie zostanie to zrobione, rura powinna zostać dokładnie wyczyszczona i sprawdzona pod kątem niedrożności.

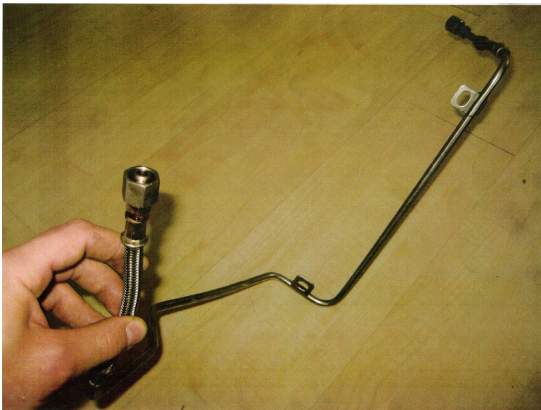
Ref. č.: 058145778

Turbodmychadlo tu selhává obecně v důsledku chyb v přívodu oleje. Je to výsledkem skutečnosti, že hadička přívodu oleje se snadno ucpe, neboť má velmi malý vnitřní průměr a 90° úhly. Olej uvnitř hadičky postupně tuhne, ucpává přívod oleje a nakonec způsobí zadření hřídele. Při zadření hřídele se často stává, že závit šroubu vystřelí ven a poškodí i přívodní turbínu.

Při každé výměně turbodmychadla proto doporučujeme výměnu hadičky přívodu oleje. Pokud se to neprovede, je nutno hadičku důkladně vyčistit a zkontrolovat, není-li ucpána.

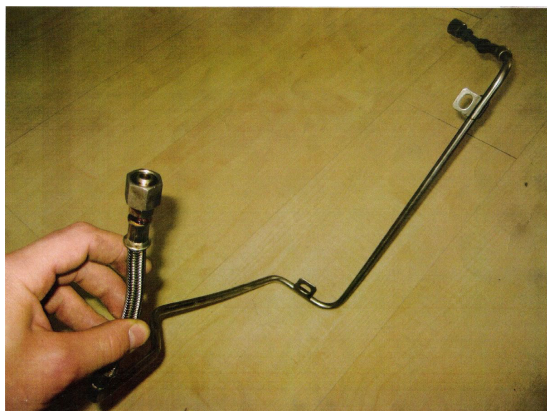
Țeavă de ref: 058145778

În general, turbocompresorul cedează ca urmare a unei alimentări incorecte cu ulei. Acest lucru se datorează faptului că țeava de admisie a uleiului este ușor de blocat, având un alezaj foarte mic și un unghi de 90°. Uleiul se solidifică treptat în interiorul țevii, blocând admisia de ulei și provocând în cele din urmă blocarea arborelui. Se întâmplă frecvent ca, la griparea arborelui, filetul șurubului să iasă în afară și să deterioreze turbina de admisie.

Ori de câte ori se înlocuiește turbina, se recomandă înlocuirea țevii de admisie a uleiului. Dacă acest lucru nu se face, conducta trebuie curățată temeinic și inspectată pentru a se verifica dacă există blocaje.

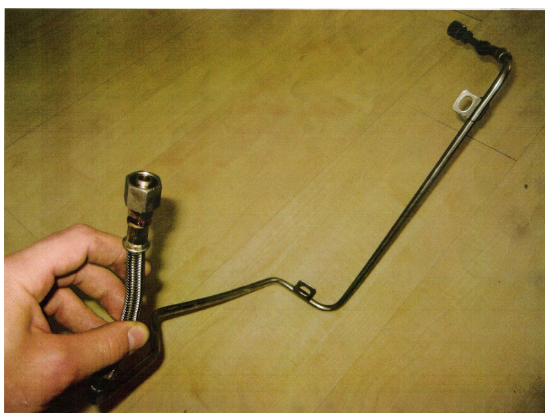
Ref. cső: 058145778

A turbó általában a helytelen olajellátás miatt hibásodik meg. Ennek oka, hogy az olajbeömlő cső könnyen eltömődik, mivel nagyon kicsi a furata és 90°-os szögben áll. Az olaj fokozatosan megszilárdul a csőben, eltömíti az olajbeömlő nyílást, és végül a tengely megrekedését okozza. Gyakran előfordul, hogy a tengely lefagyásakor a csavarmenet kilövell és megrongálja a beszívó turbinát.

A turbó cseréjekor javasoljuk az olajbeömlő cső cseréjét. Ha ez nem történik meg, a csövet alaposan meg kell tisztítani és meg kell vizsgálni, hogy nincs-e dugulás.

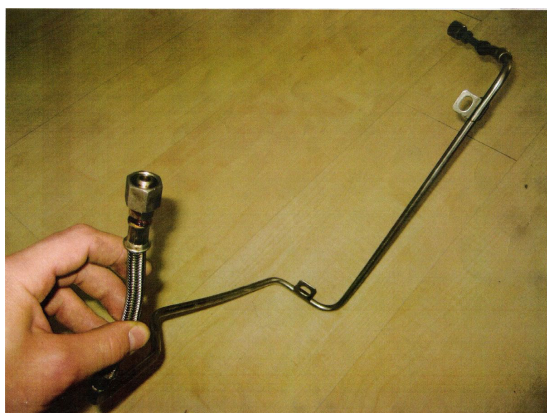
Referenčna cev: 058145778

Turbinski motor običajno odpove zaradi nepravilne oskrbe z oljem. To je posledica dejstva, da se dovodna cev za olje zlahka zamaši, saj ima zelo majhno odprtino in kot 90°. Olje se v cevi postopoma strjuje, blokira dovod olja in na koncu povzroči zatekanje gredi. Pogosto se zgodi, da se pri zagozditvi gredi izstrelí navoj vijaka in poškoduje vstopno turbino.

Ob vsaki zamenjavi turbine priporočamo zamenjavo dovodne cevi za olje. Če tega ne storite, je treba cev temeljito očistiti in preveriti, ali je zamašena.
