febi 196548

Passend für: BMW 2er (F45, 46) X1 (F48), X2 (F39), MINI (F54, 55, 56, 57)

Thermostatgehäuse mit Dichtring

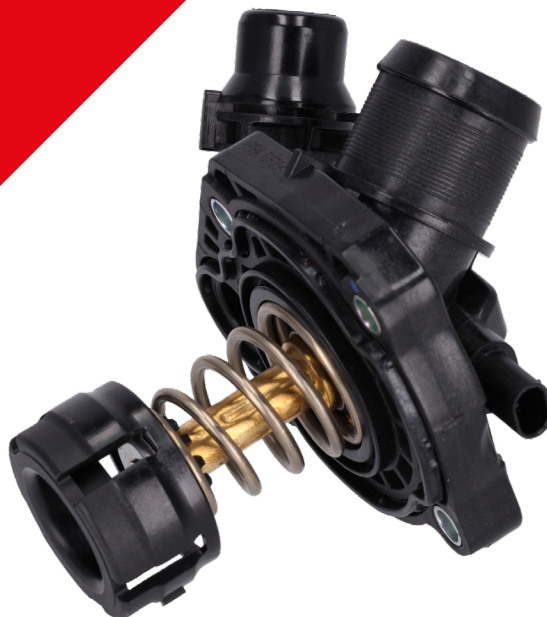
Kühlmittelverlust aus dem Wasserpumpengehäuse.

Durch ständige Wärme- und Kältezyklen verformt sich das Kunststoffgehäuse dieses Thermostats. Dies führt zu Kühlmittelverlust aus dem Wasserpumpengehäuse.

Führen Sie eine Druckprüfung des Kühlsystems durch, um festzustellen, ob das Thermostatgehäuse die Ursache für den Kühlmittelverlust ist.

Lassen Sie das Kühlmittel ab, demontieren Sie die Wasserpumpe und überprüfen Sie diese. Der Fahrzeughersteller liefert nur die komplette Wasserpumpe inklusive Thermostat. Das febi-Thermostatgehäuse mit Dichtring 196548 ist jedoch ohne die komplette Wasserpumpe erhältlich und bietet Werkstätten eine nachhaltigere und kostengünstigere Reparaturlösung.

Schrauben Sie das Thermostat von der Wasserpumpe ab, reinigen Sie die Passflächen und montieren Sie das neue Thermostat am Wasserpumpengehäuse und montieren Sie die komplette Wasserpumpe wieder am Motor. Füllen Sie das Kühlsystem mit frischem Kühlmittel, entlüften Sie das System und lassen Sie den Motor auf Betriebstemperatur warmlaufen. Überprüfen Sie anschließend, ob Kühlmittel austritt.
