## LuK INFORMACIÓN DE SERVICIO

# Características de la instalación de cajas de cambios

## Fallo del disco de embrague

Modelos: Jumper II, Ducato, Boxer

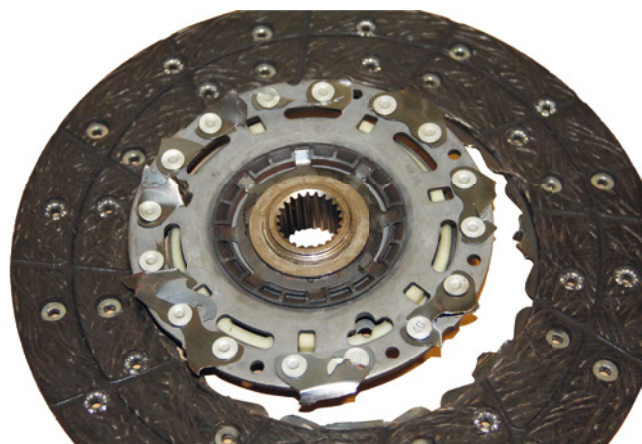
Imagen 2: Rotura del cubo del disco de embrague

Los errores cometidos durante las reparaciones de un vehículo no solo pueden comprometer la comodidad del conductor y la vida útil de las piezas, sino que, en algunos casos, pueden provocar daños importantes en los componentes. Uno de los fallos de funcionamiento más comunes relacionados con los kits LuK RepSet mencionados anteriormente, que se instalan en los motores diésel 2.3 y 3.0 de vehículos Citroën, Fiat y Peugeot, consiste en la rotura del cubo del disco de embrague (imagen 2). El conductor experimenta problemas con el cambio de marchas. Estos síntomas suelen aparecer tras recorrer un kilometraje de entre 2000 y 20 000 km después de sustituir el embrague.

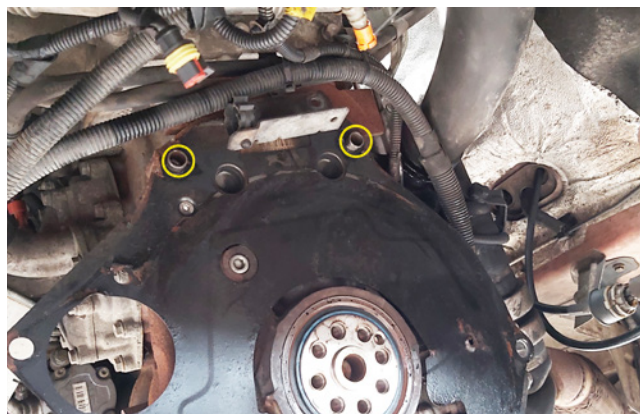
Imagen 1: Guías de centrado en el bloque de motor

En estos motores, las guías de centrado del bloque de motor, que determinan la posición de la caja de cambios con respecto al bloque motor, están situadas relativamente cerca las unas de las otras (imagen 1). Para evitar que el cubo del disco se desvíe o que la ballesta en forma de anillo resulte dañada o se desplace después de sustituir un embrague, es importante seguir el procedimiento especial de instalación de la caja de cambios en el motor. Una vez montada la caja de cambios y purgado el actuador central, los siguientes pasos consisten en aflojar y volver a apretar los pernos de la caja de cambios mientras se pisa el pedal del embrague. Este orden se describe con más detalle en las instrucciones del fabricante. Además, se deben utilizar pasadores de centrado nuevos, que no se deben deformar ni comprimir. Las ranuras de las guías de centrado deben encontrarse en posición vertical en la parte inferior para evitar la acumulación de humedad. La instalación debe realizarse únicamente de este modo para garantizar una alineación en paralelo y en ángulo de las unidades, así como el funcionamiento duradero de las piezas sustituidas. Antes de sustituir el embrague, también es importante prestar especial atención al estado de las estrías del árbol de entrada de la transmisión. Si presentan un mayor desgaste (imagen 3), puede ocurrir lo siguiente:
