SWAG 40 93 3044

passend für
Opel 2.0 | Turbo und 2.2 | Benzinmotoren

Kettenspanner

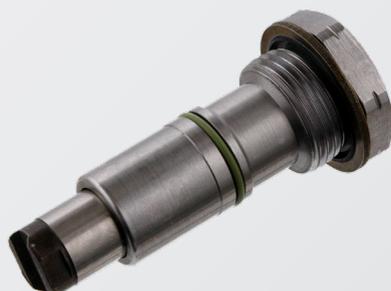
Eine Blockierung des hydraulischen Kettenspanners. Die ursprüngliche Version (Vergl. Nr. 0636 549) des Kettenspanners hatte einen grünen O-Ring und eine gummierte Unterlegscheibe (siehe Bild 1). Vom Fahrzeughersteller wurde diese Ausführung in den o.g. Motoren verbaut. Seit dem Modelljahr 2009 wird ein modifizierter Kettenspanner in der Produktion eingesetzt.

Alt

Neu

SWAG empfiehlt ausschließlich die Verwendung des neuen Kettenspanners SWAG 40 93 3044 (Vergl. Nr. 4807 839). Dieser ist unter dem Kopf mit einem gummierten Metaldichtring versehen (siehe Bild 2). Damit wird eine einwandfreie Führung der Steuerkette gewährleistet.

Beim Tausch des Kettenspanners empfehlen wir immer auch die Montage einer neuen Steuerkette (SWAG 40 93 3043, Vergl. Nr. 5636 396). Beide Komponenten sind in den Kettensätzen SWAG 99 13 3042 (passend für den Z22YH) und SWAG 99 13 3045 (passend für den Z22SE) enthalten!
