**Neue Spannrolle unterscheidet sich von der alten und lässt sich nicht spannen.  
Zahnriemen Kit CT1168K1/ WP1/ WP2 für Audi, Seat, Skoda und VW.  
Diverse Modelle 1.4 – 2.0 TDI Common Rail, EA288**

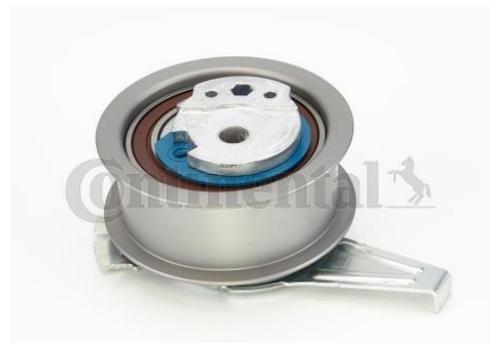
**Abb. 1**

Die gelieferte Spannrolle V56390 unterscheidet sich optisch von der im Fahrzeug verbauten Rolle. Sie lässt sich scheinbar nicht so spannen, wie es in der Einbauanleitung beschrieben ist.

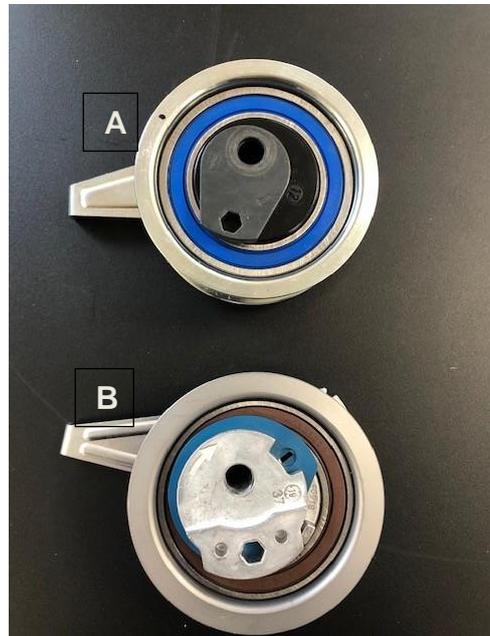
**Abb. 2**

Vom Fahrzeughersteller kommen zwei unterschiedliche Rollenausführungen zum Einsatz. Auch im Continental Kit kann entweder die eine oder die andere Variante enthalten sein.

A = Hersteller Gates  
B = Hersteller Litens

Unterscheidungsmerkmal ist der Einstellexzenter der Spannrolle. Bei der Spannrolle A = Gates entfällt das Abstecken mit dem Absteckwerkzeug T10265. Ansonsten ist der Spannvorgang identisch.
