A turbófeltöltővel kapcsolatos panaszok esetén mindig át kell vizsgálni a környező területet is

Jármű	Termék	PIEBURG sz.
különböző, feltöltővel rendelkező modellek	elektropneumatikus nyomásátalakító (EPW) elektromos átkapcsoló szelepek (EUV) vákuumszivattyúk	lásd a katalógust / TecDoc-CD-t

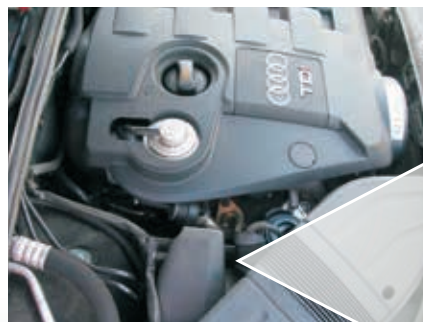
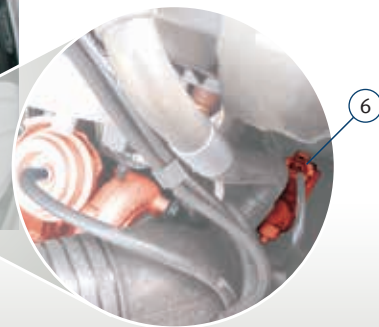
Ábra: VTG-töltő és EPW (pirosra színezve) az Audi A4 TDI modellben

A turbófeltöltőre utaló panaszok esetén a turbófeltöltő környezetében található többi alkatrészt is át kell vizsgálni.
