Falsche Einstellung der Spannrolle kann zum Motorschaden führen

PSA 1.6 HDi / BlueHDi, Ford 1.5 TDCi (Artikel-Nr. CT1203, CT1203K1, CT1203WP1)

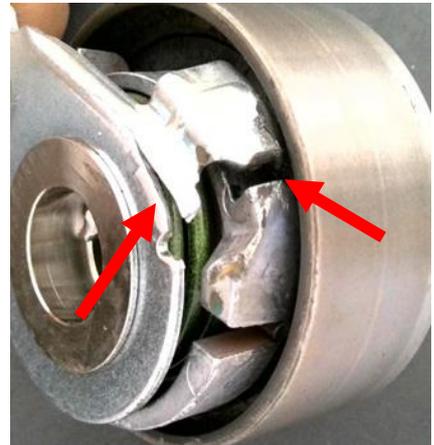
Vom Zahnriemen wurden Zähne abgeschert, der Gegenhalterkörper der Spannrolle ist eingerissen und der Volllastanschlag ist eingearbeitet.

Der Spannungszeiger muss zum Ende des Spannvorganges mittig in die Aussparung des Gegenhalters gestellt werden. Spannrichtung beachten.

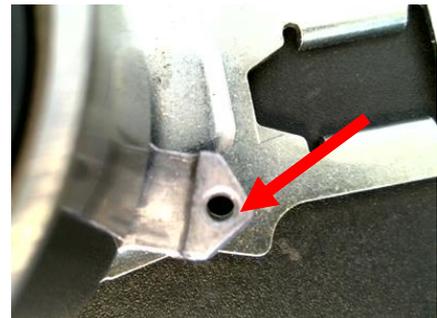
Die Bohrung im Spannungszeiger wird beim Spannvorgang mit der Bohrung im Gegenhalterkörper in Deckung gebracht. Folglich ist die Spannung viel zu hoch eingestellt und der Volllastanschlag wird durch das immer wiederkehrende Aufeinandertreffen mit dem Gegenhalterkörper eingearbeitet, bis dieser letztendlich einreißt oder abbricht.
