SI 2136

SERVICE INFORMATION

NEUES AGR-VENTIL 7.04999.34.0 PFEIFT – GRUND: DEFEKTER AGR-KÜHLER

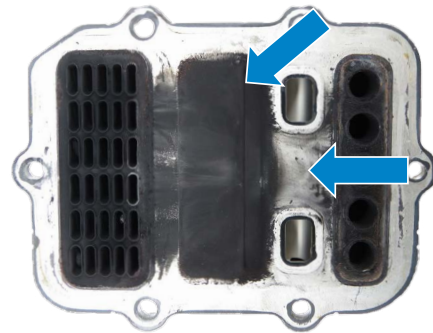
Deutliche Rußspuren auf der Dichtfläche

- Vor dem Einbau eines neuen AGR-Ventils die Verrußung des alten AGR-Kühlers und der Dichtfläche prüfen.
- Wenn der AGR-Kühler stark verrußt ist, die Ebenheit der Dichtfläche des AGR-Kühlers mit einem Haarlineal an einer ebenen Stelle prüfen.
- Wenn eine Verformung vorliegt, muss auch der AGR-Kühler ersetzt werden.

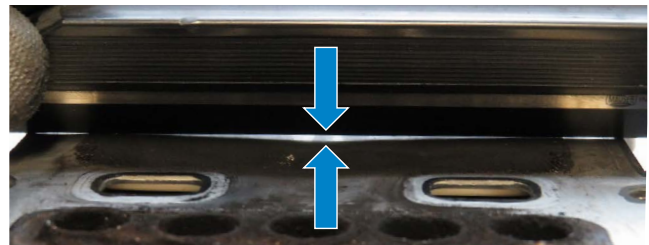
Der alte AGR-Kühler ist durch Verrußung und andere Ablagerungen überhitzt und hat sich thermisch verformt. Durch einen Spalt in der Dichtfläche entweichen Abgase zwischen AGR-Ventil und AGR-Kühler und verursachen das Pfeifen. Die Ursache für das Pfeifen liegt nicht im neu eingebauten AGR-Ventil.

Verformte Dichtfläche des alten AGR-Kühlers
