Technical information 2009005

TECHNICAL DATA SHEET 2009005

In the majority of cases, the turbo mounted on the Renault 1.9Dci engine fails as a result of the entry of a foreign object which then impacts against the turbo inlet turbine.

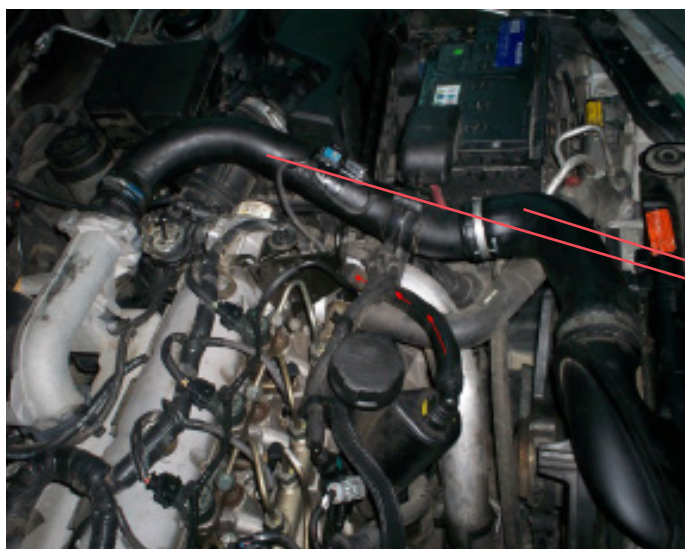
INLET PIPE

Whenever the turbo is replaced, the air filter should also always be replaced and the inlet pipes, bushings and clamps should be inspected for foreign objects or any remains of the damaged turbo turbine.

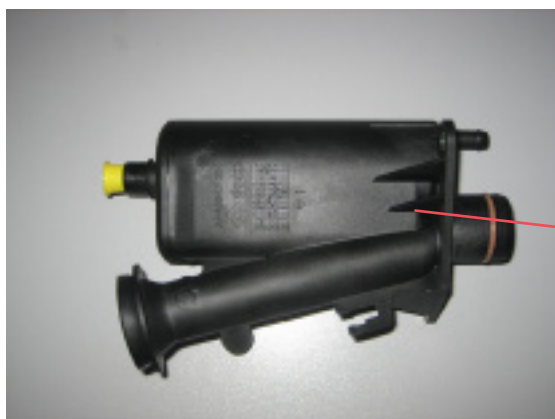
OIL DECANTER

It is also extremely important to replace the oil decanter coming from the engine gas vent, since there is a considerable risk of some foreign object getting into the turbo along this route. The Renault reference for the decanter is 8200707066.
