8515 29682

GB Important fitting and warranty information**ATTENTION**

The steering oil in this vehicle is subject to high operating temperatures. This is a major contributing factor to the failure of this steering pump.

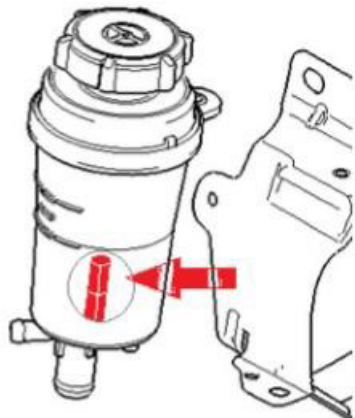
I detta sammanhang finns ett FILTER inuti SERVO OLJE BEHÅLLAREN, som är blockerad. Den föredragna lösningen är att montera en ny behållare. Om originalet ska återanvändas, måste extra steg vidtas när det gäller rengöring för att avlägsna eventuell smuts från filtret. Normala sköljningsrutiner rengör inte filtret.

För att rengöra filtret, TA BORT behållaren från fordonet och använd ett lösningsmedel för att rengöra filtret. Filtret är mycket svårt att se. Blås tryckluft genom reservoarens botten för att rengöra filtret, skölj sedan behållaren för att avlägsna smutsen.

Ett blockerat filter kommer att orsaka skador på pumpen, göra det högljud och orsaka oregelbunden eller ojämn känsla genom styrningen.

Det är nödvändigt vid alla servopump byten att skölja hela servosystemet, för att rengöra det från smuts. För detta fordon krävs noggrannhet.

Oljan till detta system måste vara minst original specifikation eller bättre.
