febi 30607, 30497

passend für:
VW, Skoda, Seat 1.2 12V-Motoren
(AZQ, BME, BZG)

Steuerkettensatz

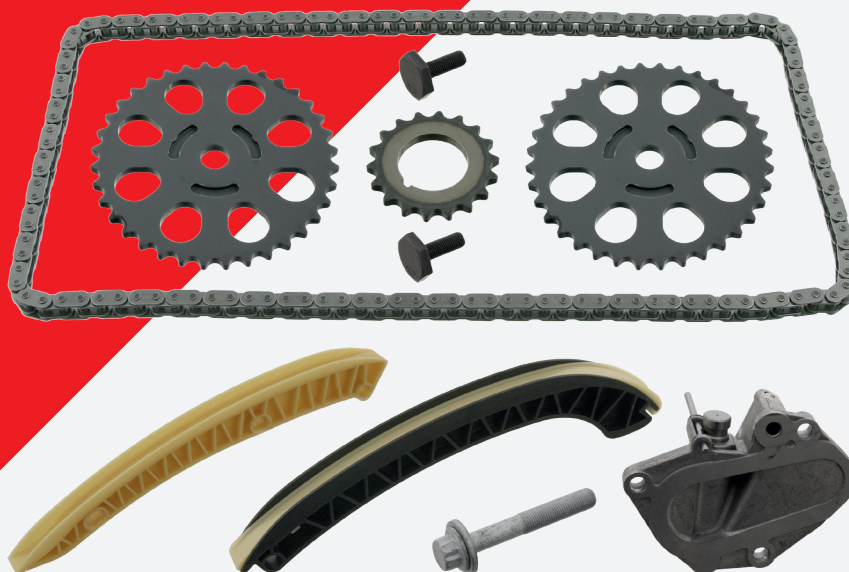
Wenn sich die Steuerkette längt, besteht die Möglichkeit, dass diese an den Nockenwellenrädern überspringen kann und so zu Synchronisationsproblemen zwischen Nockenwelle und Kurbelwelle führt. Das Überspringen der Steuerkette kann zu unrundem Motorlauf und Motorschäden führen.

Die werksseitig verbaute Führungsschiene ist zu kurz. Infolgedessen besteht das Risiko, dass die Steuerkette beim Starten und Ausschalten des Motors überspringen kann.

Seit dieser 1.2 3-Zylinder Motor gefertigt wird, hat febi einen überarbeiteten Steuerkettensatz eingeführt. Die Führungsschiene ist nun länger und gewährleistet unter allen

Bedingungen eine perfekte Führung der Steuerkette und verhindert dadurch ein Überspringen der Steuerkette.

febi empfiehlt beim Austausch der Steuerkette auch den Austausch aller Komponenten wie Gleit- und Führungsschienen, Kettenspanner und Kettenräder, um eine einwandfreie Funktion der Steuerkette über die gesamte Lebensdauer sicherzustellen.

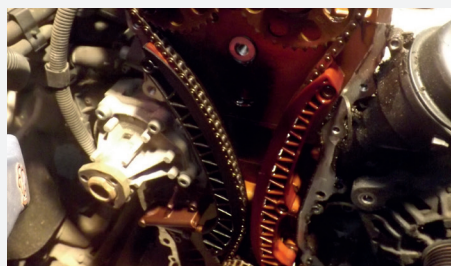
Alte Version

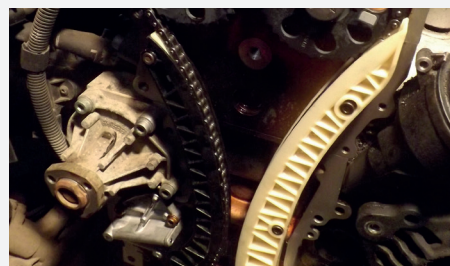
Neue Version
