# Technical Instruction

## Upute za ugradnju kompleta ležajeva kotača

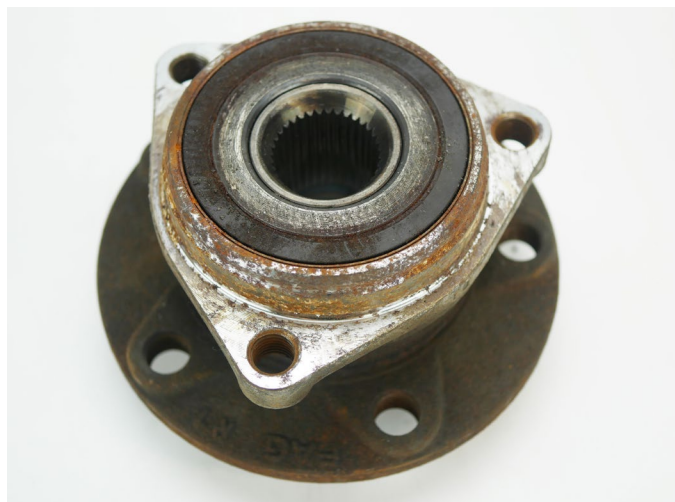
#### Oštećenje 1: korozija

Prodor vlage često uzrokuje kvar valjnih ležajeva.

**Posljedice:** korozija, pregrijani ležajevi, mast za ležajeve kontaminirana vlagom

- › Provjerite funkcionalnost dijelova osovine.
- › Spriječite prekomjernu vlagu tijekom čišćenja.
- › Uvažite upute proizvođača!
- › Pazite na čistoću kod ručnog podmazivanja.
- › Nemojte upotrebljavati kontaminirane masti; obratite pozornost na upute proizvođača.
- › Uvjerite se da nijedna okolna komponenta nije kontaminirana.

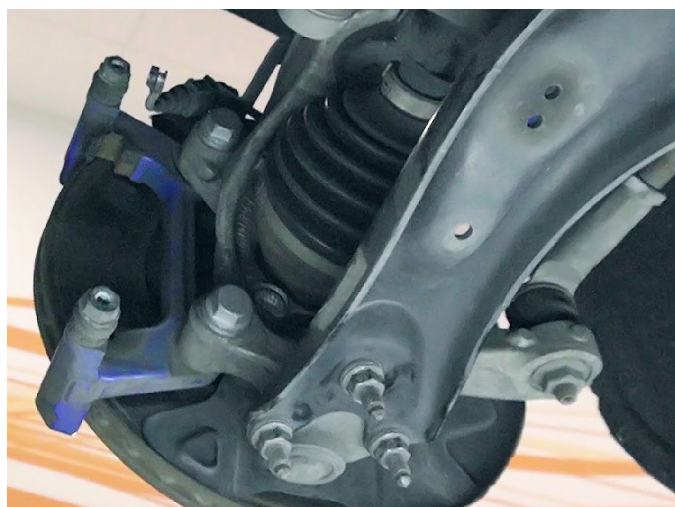
#### Oštećenje 2: neispravne komponente osovine

**Mogući uzroci:** pristajanje, ovalna deformacija dijelova osovine

**Posljedice:** ležajevi ne naliježu točno, prodor vlage, buka

- › Provjerite funkcionalnost dijelova osovine.
- › Provjerite nosač kotača.
