febi 38868

Mercedes-Benz W204, W207 und W172

Wellendichtring mit ABS Impulsring

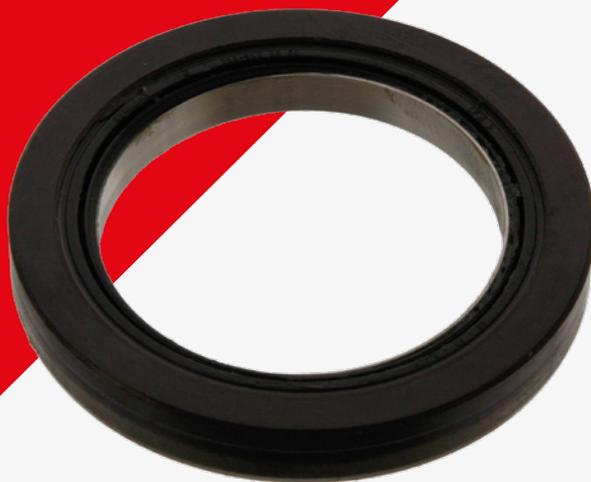
Beschädigungen der Lauffläche auf dem Achsschenkel. Diese können eine korrekte Abdichtung des Radialwellendichtrings nicht gewährleisten. Dadurch kommt es zum vorzeitigen Ausfall des Radlagers.

Die ursprüngliche Version (Vergl. Nr. 203 330 0060) des Radialwellendichtrings hat keinen Laufring (Bild 1). Konstruktionsbedingt kann die Lauffläche für den Radialwellendichtring am Achsschenkel leicht beschädigt werden (Einlaufspuren und Korrosion). Das führt beim Austausch des Radialwellendichtrings oder der Radnabe dazu, dass auch der Achsschenkel ersetzt werden muss.

Herstellerseitig wurde der Radialwellendichtring mit einem Laufring (siehe Pfeil, Bild 2) versehen. Der Achsschenkel und die Vorderradnabe werden von dieser Änderung nicht beeinflusst. febi empfiehlt den Austausch des Radialwellendichtrings durch die aktuellste Version (Bild 2). Durch die Optimierung des Radialwellendichtrings muss der Achsschenkel bei leichter Beschädigung der Lauffläche nicht mehr getauscht werden, da der Laufring als Ersatz für die Lauffläche des Achsschenkels dient.

Der Laufring ist im Radialwellendichtring vormontiert und darf unter keinen Umständen entfernt werden! Wird die Vorderradnabe (Bild 3) ausgebaut, löst sich der Laufring (sofern vorhanden) meist vom Radialwellendichtring und muss gesondert vom Achsschenkel entfernt werden.
