10126430

BMW, LAND ROVER

1 M57(306D1);M57D30

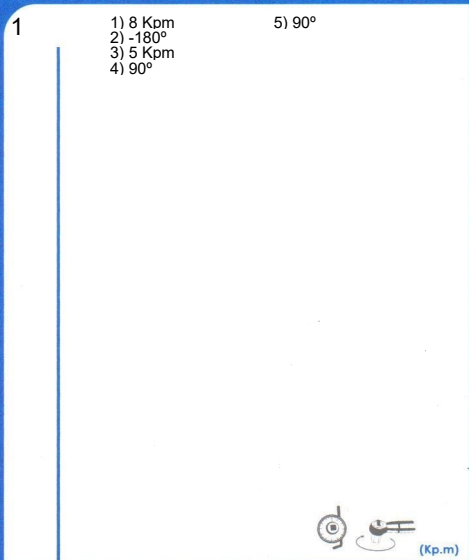
1 NO **RETIGHTENING**

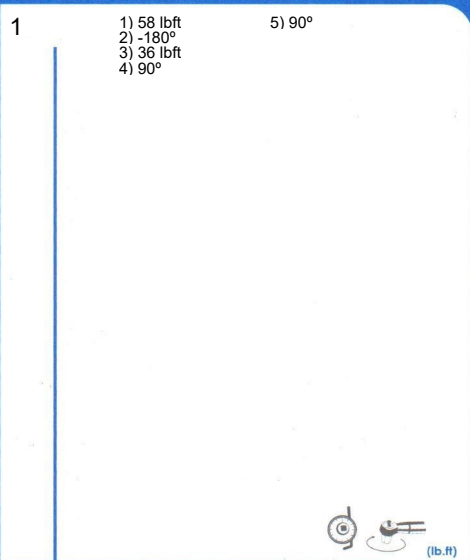
1 NO **RETIGHTENING**

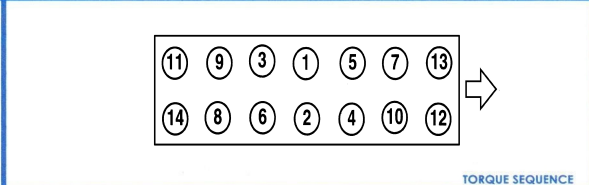
-90° +
-180°
<>

LOOSEN 90° AND TIGHTEN BOLT BY BOLT RESPECTING THE SPECIFIED TORQUE AND ORDER
AFLOJAR 90° Y APRIAR TORNILLO A TORNILLO CON EL PAR Y ORDEN ESPECIFICADOS
LOOSEN ALL THE BOLTS
AFLOJAR TODOS LOS TORNILLOS
RUN THE ENGINE UNTIL TOTAL OPENING OF THE THERMOSTAT
(LET THE ENGINE COOL DOWN FOR 4 HOURS (WITH OPEN BONNET))
RODAR EL MOTOR HASTA LA APERTURA TOTAL DEL TERMOSTATO
DEJAR ENFRIAR EL MOTOR CUATRO HORAS (CON LA BARRERA ABIERTA)
ABRIR EL TAPÓN DEL VASO DE EXPANSIÓN DEL CIRCUITO DEL AGUA DE REFRIGERACIÓN
