**SI 1761**

# SERVICE INFORMATION

## ELEKTROMOS ÜZEMANYAG-SZIVATTYÚK

#### ELDUGULT ELŐSZŰRŐ

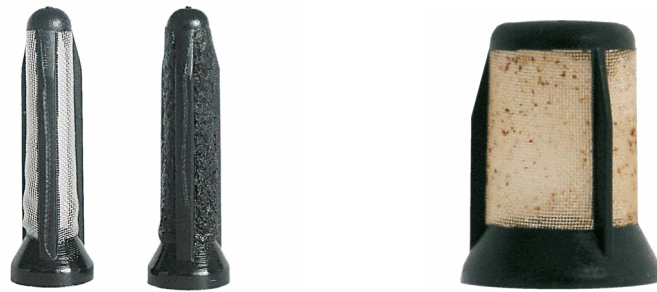
Az E1F előszűrője: balra új, jobbra eldugult állapotban

Az E3T előszűrője – rozsdá miatt eldugulva

- Az egész üzemanyagrendszert öblítse át jó minőségű, tiszta üzemanyaggal.
- Tisztítsa meg a szívó oldalon az eldugult szűrőbetétet (a szűrőbetét nem szállítható cserealkatrészként).
- Szükség esetén cserélje ki a sérült üzemanyag-szivattyút. A szennyezés mértékétől függően szükség lehet a teljes üzemanyagrendszer tisztítására (pl. az üzemanyagtartály kiserelésére és tisztítására is).

- Az előszűrőt óvatosan, csipesszel húzza ki a szívócsatlakozóból.  
Figyelem: Ne sérüljön meg a szívócsatlakozó!
- Az előszűrőt üzemanyagban tisztítsa meg.  
Figyelem: Tartsa be az üzemanyag használatára vonatkozó biztonsági előírásokat!
- Az előszűrőt óvatosan helyezze vissza a szívócsatlakozóba.  
Figyelem: Ne sérüljön meg a szívócsatlakozó!

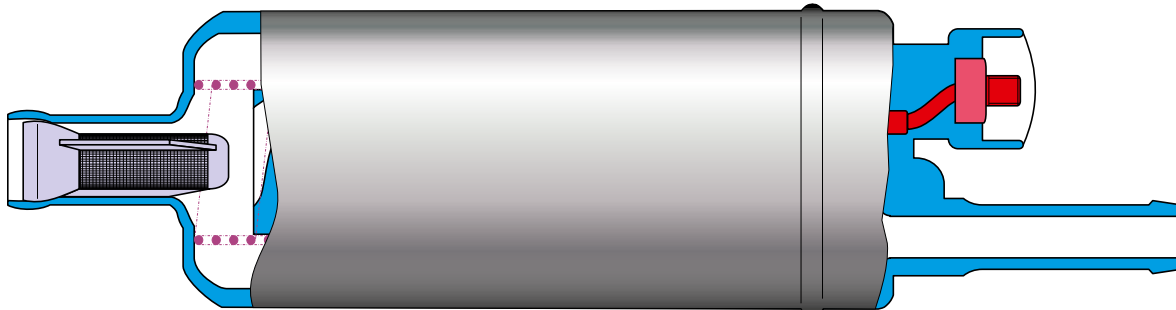
Előszűrő a szívó oldalon
