SWAG 50 79 0004

Használható
 VW Sahran OE szám (Réf OE 7M3 411 317 E)
 Seat Alhambra OE szám (Réf OE 7M3 411 317 E)
 Ford Galaxy OE Szám (Réf OE 1 361 653)

Kormányösszekötő

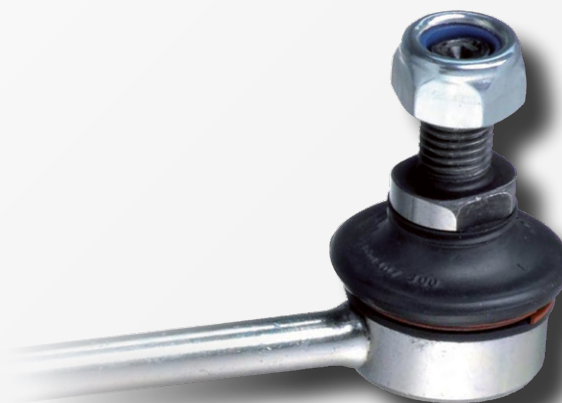
Hiba ok
 A futómű kialakítása miatt (1) a kormányösszekötő gömbfejek nagy külső erőhatásoknak vannak kitéve. Mindkét csuklópontra közvetlenül verődik fel a sós, szennyezett útburkolati lé, és ez, valamint a felpattanó kavicsok a gumiharang sérülését (2,3) okozzák. Ennek a következménye, hogy kimosódik a kenőzsír és oxidálódik a gömbcsapszeg felülete. Az ezáltal érdesebbé váló gömbfelület átlag feletti kopást eredményez a műanyag-csapágyazásban (4), illetve megnövekedett kormányholtjátékot, és kopogást.

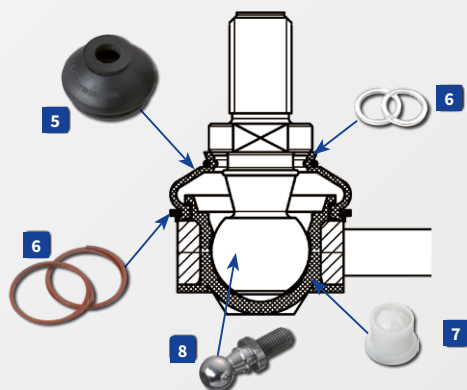
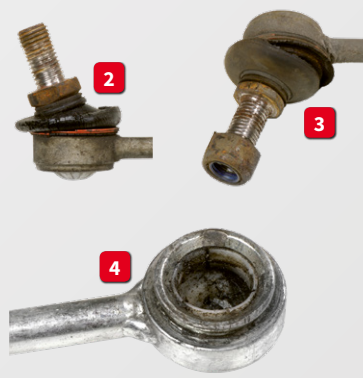
Megoldás**A gumiharang 5.kép**

- új technológiával készült és egyedileg adalékolt gumikeverék, mely ellenálló a mechanikus- és környezeti igénybevételekkel szemben
- A gumiharang geometriája számítógépes tervezésnek köszönhetően minden szöghelyzetben tökéletesen tömít

A Feszítőgyűrűk 6.kép

- A feszítőgyűrűk speciális alkalmazásuknál fogva a gumiharang tömítését támogatják.

A Zsír

- Nagyteljesítményű zsírok használata a gömbcsapszeg és a műanyag persely ideális kenéséhez, a korrózió megakadályozásához.
