10180700

LEXUS, TOYOTA

1 1AD-FTV;2AD-FHV;2AD-FTV

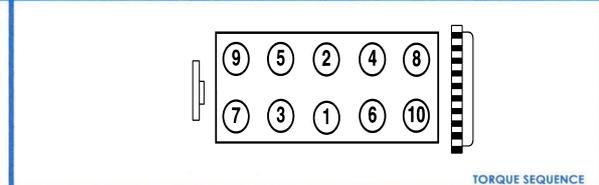
-90° +
-180°

LOCKEN NY AND TIGHTEN BOLT BY BOLT RESPECTING THE SPECIFIED TORQUE AND ORDER
AFLOJAR NY Y APRIAR TORNILLO A TORNILLO CON EL PAR Y ORDEN ESPECIFICADOS

LOCKEN ALL THE BOLTS
AFLOJAR TODOS LOS TORNILLOS
