**MAGNETI
MARELLI**

MCK0100,* MCK0101, MCK0102, MCK0103, MCK1120

TIPS FOR THE CORRECT FIXING OF THE CRANKSHAFT SCREW ON THE OIL PUMP FLANGE.

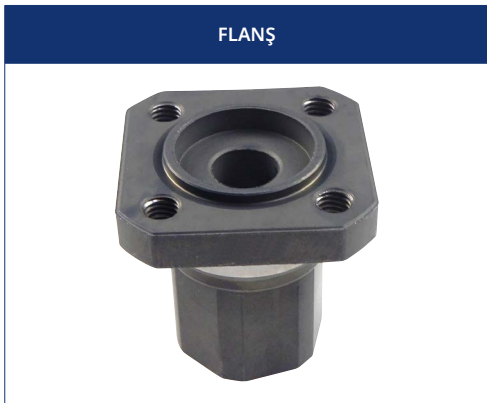
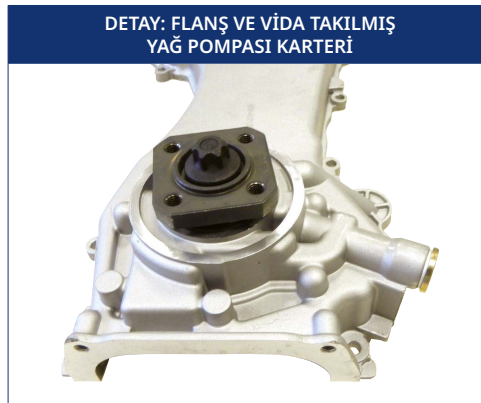
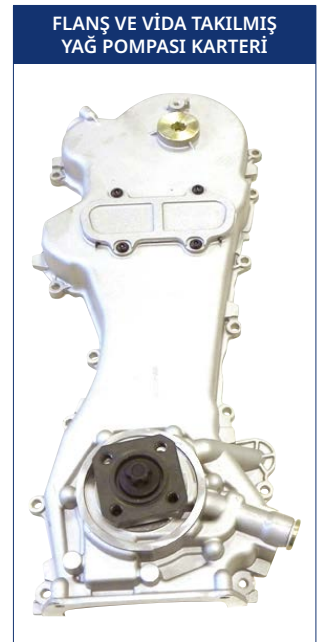
Vida, flanş deliğine yerleştirilir ve vidanın başı, flanşın üst kısmına denk gelir.

O-Ring, flanşın havşalı kısmı üzerine oturur ve iki parça arasındaki yağ kaçağını önler.

O-Ring düzgün yerleştirilmezse, vidayı flanş deliğine yerleştirirken veya sıkma sırasında, flanşın havşalı kısmına denk geldiğinde yırtılarak veya koparak sızdırmazlığı olumsuz etkileyebilir.

Vidayı takmadan önce O-Ring'in yağlanması (doğru yerleştirilmesi) önerilir.
