## Technical information 2009001

## TECHNICAL DATA SHEET 2009001

In the majority of cases the Garrett turbos mounted on engine 2.5 TDI fail due to a fault in the car gas circulation system.

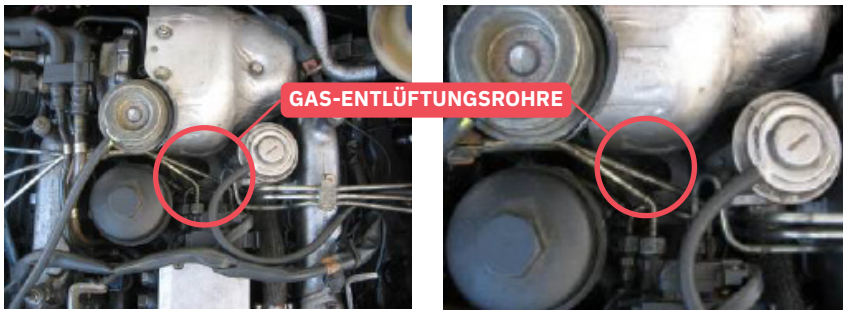
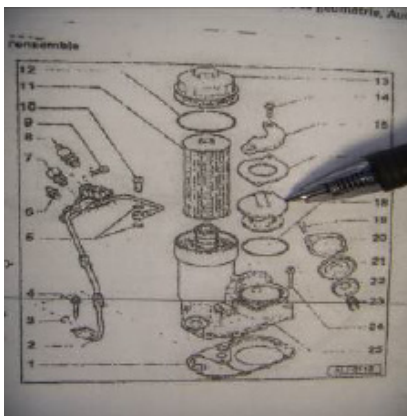
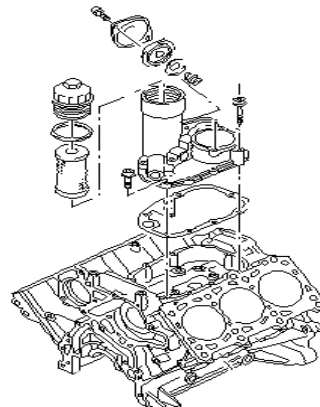
Die meisten Defekte bei den in den 2.5 TDI Motor eingebauten Garrett-Turbos werden durch einen Fehler im Gasrückführungssystem des Fahrzeugs ausgelöst.

Bei jedem Austausch des Turbos muss der Filter am Gas-Entlüftungsrohr des Motors kontrolliert werden. Anderenfalls läuft man Gefahr, dass dieser nach wenigen Kilometern verschmutzt ist und der Turbo erneut defekt wird, da die Gase nicht abziehen. Wenn dieser Filter verstopft ist, entsteht normalerweise ein Gas-Überdruck, der verhindert, dass das Öl aus dem Turbo austritt. Dieses sucht dann den einfachsten Weg, d.h., durch die Segmente des Turbos (Ansaug- oder Abgasturbine).

Ein weiterer häufiger Grund für einen Turboschaden ist das Abblättern des Abgaskrümmers. Die abgeblätternen Partikel beschädigen dann den Turbo. Deshalb muss der Abgaskrümmer regelmäßig auf Schäden untersucht werden, um sicherzustellen, dass nach dem Austausch des Turbos dieser nicht erneut beschädigt wird. Dieser Schaden tritt am häufigsten an den Turbos mit der Artikelnummer 454135 - 3, 5, 8 oder 10 auf. Bei diesen Artikelnummern ist eine gründliche Prüfung sehr wichtig.

Art.-Nr. Halterung 059 115 405 D  
Art.-Nr. Dichtung 059 103 547 B

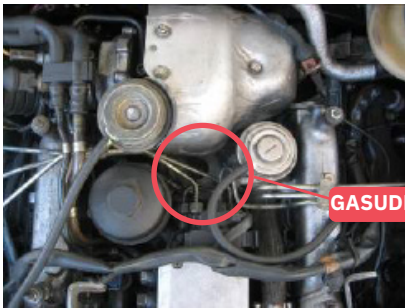
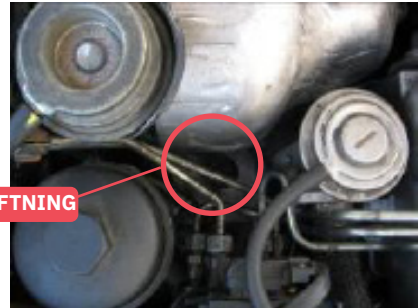
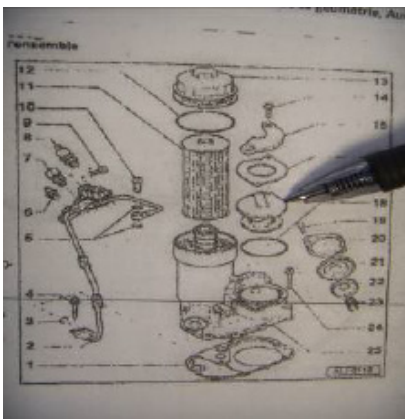
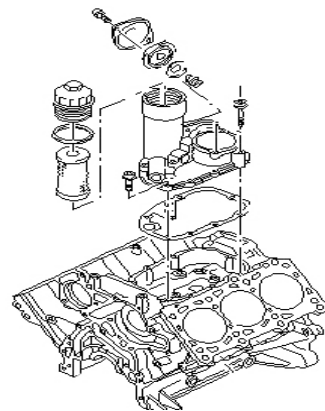
I de fleste tilfælde svigter Garrett-turbos monteret på motor 2.5 TDI på grund af en fejl i bilens gascirkulationssystem.

Når turboen udskiftes, skal filteret i motorens gasudluftning kontrolleres. Hvis dette ikke gøres, kan filteret efter blot nogle få kilometer blive blokeret, hvilket kan føre til endnu et turbinestop, som skyldes manglende udluftning af gasserne. Generelt fører et tilstoppet filter til et overtryk af gasser, som blokerer for turboolieudløbet og tvinger olien ud ad den letteste vej, som er gennem turbosegmenterne (ind- eller udgangsturbine).

En anden hyppig årsag til et turbinestop skyldes, at der dannes kalk på udstødningsrøret, og at de løsrevne partikler beskadiger turboen. Derfor er det altid nødvendigt at inspicere udstødningsnedløbsrøret for skader for at sikre, at der ikke opstår yderligere turbinefejl, når turboen er blevet udskiftet. Denne fejl opstår oftest på turbiner med reference 454135 efterfulgt af streg 3, 5, 8 eller 10.

Varenr. Beslag 059 115 405 D  
Varenr. Tætning 059 103 547 B

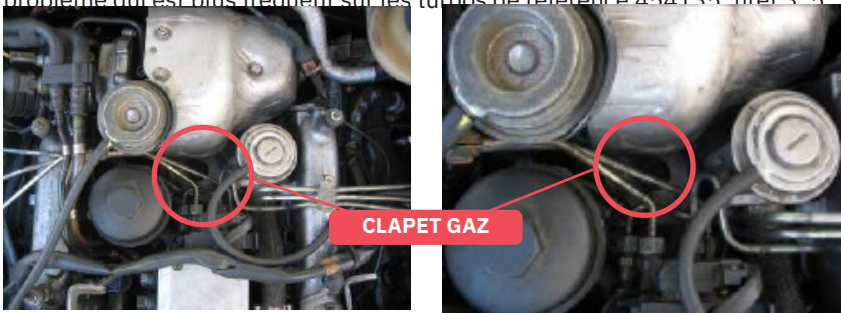
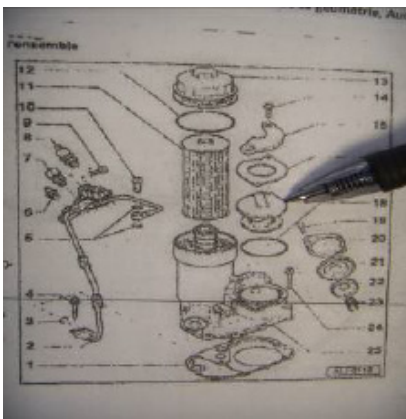
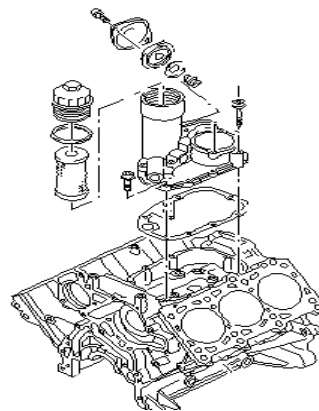
Dans la plupart des cas, les turbos Garrett montés sur le moteur 2.5 TDI tombent en panne comme conséquence d'une erreur dans le système de circulation des gaz du véhicule.

Avant de remplacer le turbo, il est indispensable de vérifier le filtre du clapet des gaz du moteur. Sinon, ce dernier risque de se fermer après quelques kilomètres et de provoquer une nouvelle panne du turbo, vu que les gaz ne peuvent pas s'échapper. Normalement, le filtre fermé entraîne une surpression des gaz, empêchant l'huile de s'écouler hors du turbo, qui cherchera alors la sortie la plus facile : à travers les segments du turbo (turbine d'admission ou d'échappement).

Une autre cause fréquente de rupture du turbo est celle provoquée par le collecteur d'échappement qui s'écaille et les particules détachées des parois, qui finissent par endommager le turbo. Il est donc indispensable de vérifier toujours le collecteur d'échappement pour s'assurer qu'il est en parfait état et pour éviter que le nouveau turbo remplacé tombe aussi en panne. Il s'agit d'un problème qui est plus fréquent sur les turbos de référence 454135 tiret 3 5.

Numéro d'article Support 059 115 405 D  
N° d'article Joint d'étanchéité 059 103 547 B

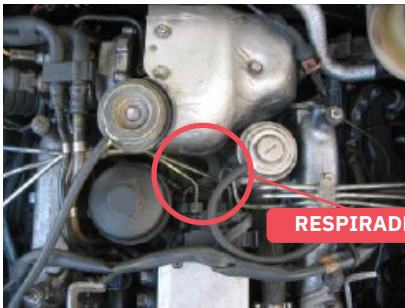
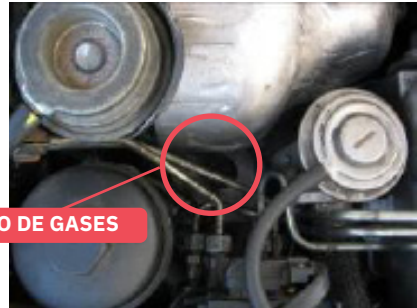
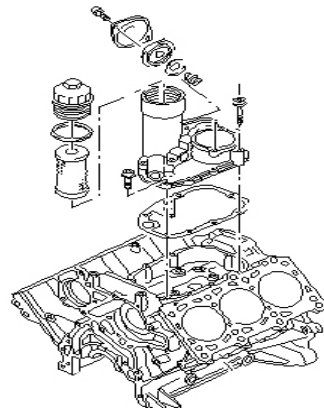
RESPIRADERO DE GASES

En la mayoría de los casos, los turbos Garrett montados en el motor 2.5 TDI fallan, debido a un error en el sistema de circulación de gases del coche.

Siempre que se cambie el turbo, es necesario revisar el filtro que va en el respiradero de gases del motor. De no hacerlo, se corre el riesgo de que en muy pocos kilómetros, éste quede cegado y el turbo se vuelva a averiar, ya que los gases no desahogan. Normalmente al estar este filtro cegado, hay una sobrepresión de gases que impide que el aceite salga del turbo y éste busca la salida más fácil, que es a través de los segmentos del turbo (turbina de admisión o de escape)

Otra causa frecuente de rotura del turbo es debida a que el colector de escape se escama, y esas partículas que se desprenden dañan el turbo. Por ello es necesario revisar siempre el colector de escape para comprobar que no está dañado, y que al sustituir el turbo éste no se vuelva a averiar. Esta avería se produce más a menudo en los turbos con referencia 454135 seguida de guión 3, 5, 8, 10. Muy importante revisar bien cuando se trate de estas referencias.

Referencia soporte 059 115 405 D  
Referencia junta 059 103 547 B

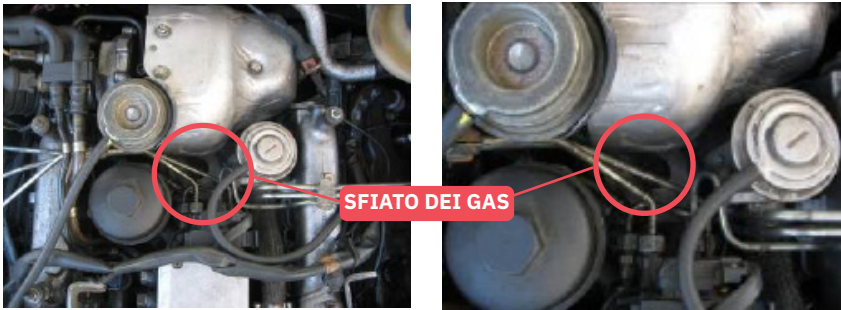
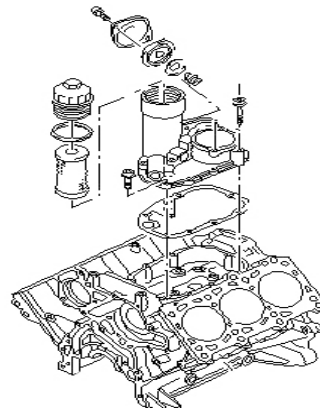
Nella maggior parte dei casi, i turbo Garrett montati nel motore 2.5 TDI si guastano, dovuto ad un errore nel sistema di circolazione dei gas della vettura.

Ad ogni cambio del turbo, occorre rivedere il filtro presente nello sfiato dei gas del motore. Se non si fa, si corre il rischio che dopo pochi chilometri, questo rimane ostruito e il turbo si guasta di nuovo, poiché i gas non si sfatano. Di solito quando questo filtro è ostruito, c'è un sovrappressione di gas che impediscono l'uscita dell'olio dal turbo e questo cerca l'uscita più facile, che avviene attraverso i segmenti del turbo (turbina di aspirazione o di scarico)

Un'altra causa frequente di rottura del turbo è dovuta al collettore di scarico che si squama, e quelle particelle che si staccano danneggiano il turbo. Per cui è necessario rivedere sempre il collettore di scarico per verificare che non sia danneggiato, e che nella sostituzione del turbo questi non si rompa di nuovo. Questa avaria avviene più spesso nei turbo con riferimento 454135 seguito dal trattino 3, 5, 8, 10. È molto importante un accurato controllo quando si tratta di questi riferimenti.

Riferimento supporto 059 115 405 D  
Riferimento guarnizione 059 103 547 B

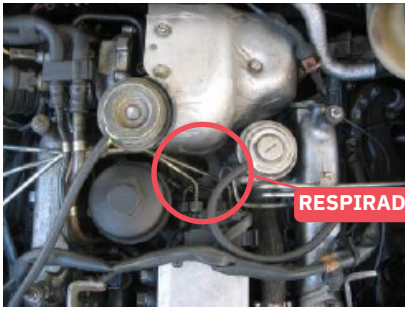
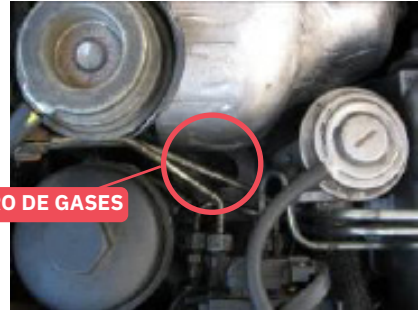
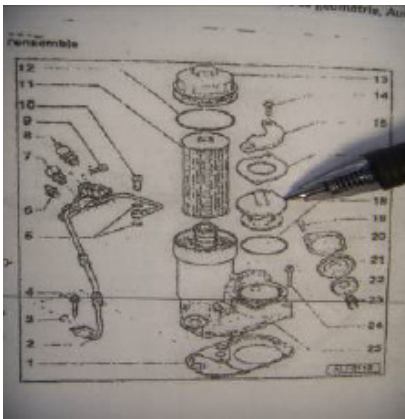
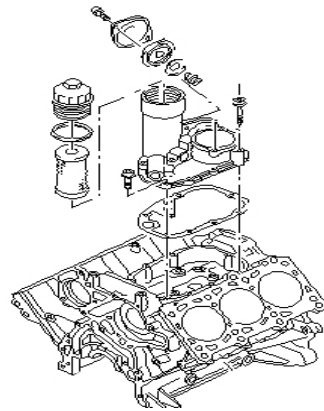
RESPIRADERO DE GASES

Na maioria dos casos, os turbos Garrett montados no motor 2.5 TDI têm falhas devido a um erro no sistema de circulação de gases do carro.

Sempre que o turbo for mudado, é necessário examinar o filtro do respirador de gases do motor. Se isso não for feito, corre-se o risco de com pouquíssimos quilómetros ele ficar entupido e de o turbo se voltar a avariar em virtude dos gases não serem evacuados. Quando o filtro está entupido, verifica-se normalmente uma sobrepressão de gases que impede o óleo de sair do turbo, procurando aquele a saída mais fácil, que é através dos segmentos do turbo (turbina de admissão ou de escape).

Outra causa frequente de quebra do turbo deve-se ao descame do coletor de escape, dado que as partículas desprendidas danificam o turbo. É necessário por isso examinar sempre o coletor de escape para verificar se este não está danificado, de modo a que o novo turbo não se avarie também. Esta avaria é mais frequente nos turbos com a referência 454135 seguida de hífen com os números 3, 5, 8 e 10. Tratando-se destas referências, é muito importante rever bem.

Referência suporte 059 115 405 D  
Referência junta 059 103 547 B

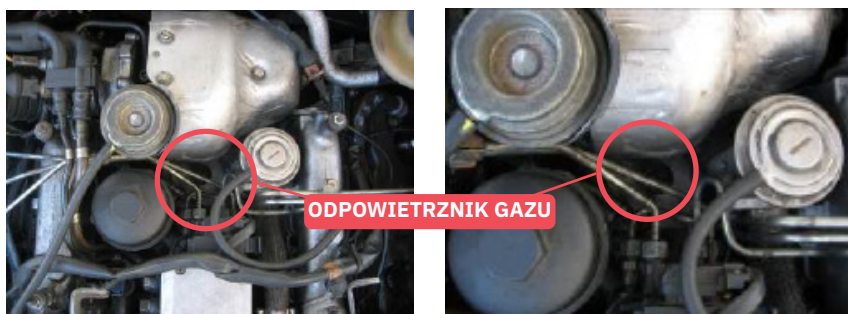
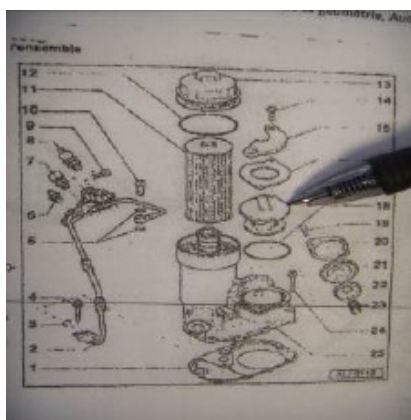
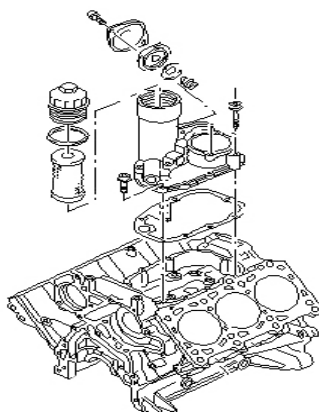
W większości przypadków turbiny Garrett montowane w silniku 2.5 TDI ulegają awarii z powodu usterki w układzie obiegu gazu w samochodzie.

Przy każdej wymianie turbo należy sprawdzić filtr znajdujący się w odpowietrzniku gazu silnika. Jeśli tego nie zrobimy, już po kilku kilometrach filtr może się zapchać, co doprowadzi do kolejnej awarii turbiny, spowodowanej brakiem możliwości odprowadzenia gazów. Ogólnie rzecz biorąc, zatkany filtr prowadzi do nadciśnienia gazów, które następnie blokują wylot oleju z turbo i wypychają olej najprostszą drogą, czyli przez segmenty turbo (turbina wlotowa lub wylotowa).

Inną częstą przyczyną awarii turbiny jest tworzenie się kamienia na rurze wydechowej, którego oderwane cząsteczki uszkadzają turbinę. Z tego powodu należy zawsze sprawdzać rurę wydechową pod kątem uszkodzeń, aby zapewnić, że nie dojdzie do dalszej awarii turbiny po jej wymianie. Awaria ta najczęściej występuje w turbinach o numerze referencyjnym 454135, po którym następuje kreska 3, 5, 8 lub 10.

Nr art. Wspornik 059 115 405 D  
Nr art. Uszczelka 059 103 547 B

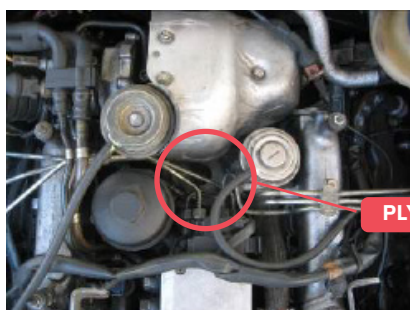
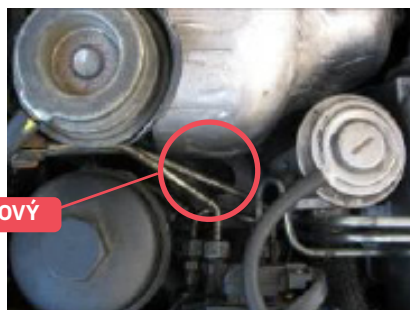
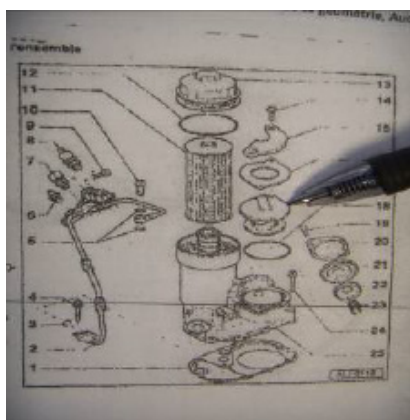
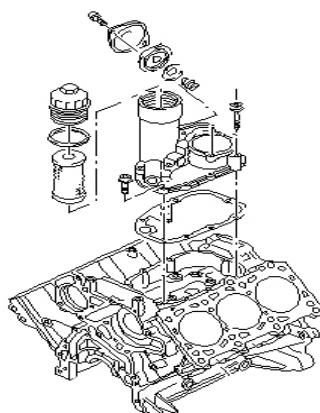
PLYNOVÝ

Ve většině případů turbodmychadla Garrett namontovaná na motoru 2.5 TDI selhávají v důsledku chyby v systému cirkulace plynu v autě.

Při každé výměně turbodmychadla je nutno zkontrolovat filtr umístěný v plynovém ventilu motoru. Pokud se to neudělá, může se filtr během pouhých několika kilometrů ucpat, což povede k dalšímu selhání turbíny, způsobenému nemožností odvodu spalin. Obecně vzato zablokovaný filtr vede k přetlaku plynu, který potom zablokuje výpust oleje z turbodmychadla a vytlačí olej ven tou nejsnadnější cestou, což je skrz součásti turbodmychadla (přívodní nebo výstupní turbína).

Další častou příčinou selhání turbíny je vytvoření kotelního kamene ve výfukovém potrubí, jehož části, které se oddělí, poškodí turbo. Z tohoto důvodu je vždy nezbytné zkontrolovat výfukové potrubí, není-li poškozeno, aby se zajistilo, že nedojde k dalšímu selhání turbíny, jakmile byla turbína vyměněna. K tomuto selhání dochází nejčastěji na turbínách s ref. č. 454135 zakončených 3, 5, 8 nebo 10.

Položka č. Držák 059 115 405 D

Položka č. Těsnění 059 103 547 B

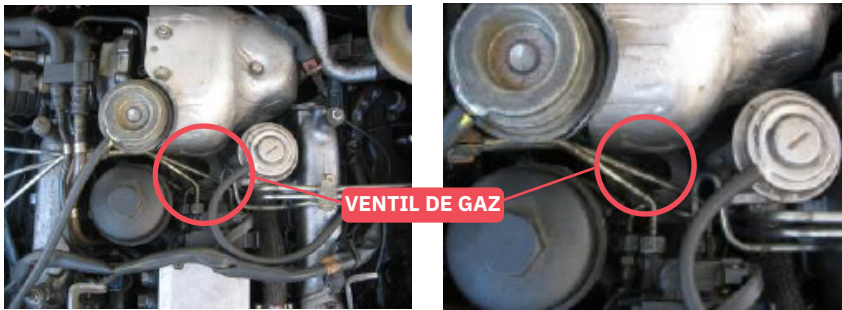
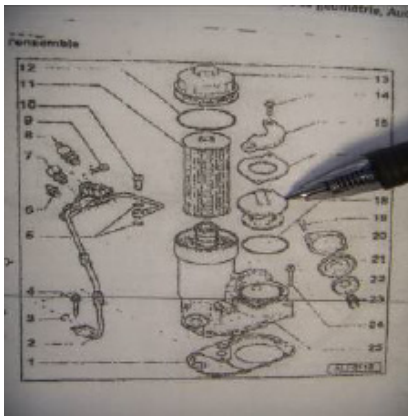
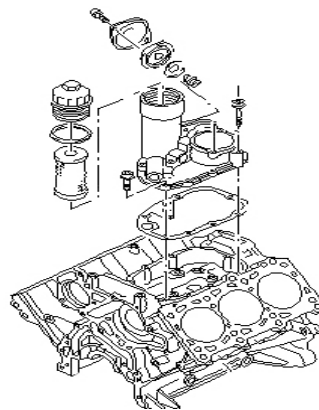
În majoritatea cazurilor, turbinele Garrett montate pe motorul 2.5 TDI se defectează din cauza unei defecțiuni la sistemul de circulație a gazelor din mașină.

Ori de câte ori turbo este înlocuit, trebuie verificat filtrul situat în sistemul de aerisire a gazelor din motor. Dacă acest lucru nu se face, după doar câțiva kilometri, filtrul se poate bloca, ceea ce ar putea duce la o nouă defecțiune a turbinei, cauzată de imposibilitatea de a ventila gazele. În general, un filtru blocat duce la o suprapresiune a gazelor care blochează apoi ieșirea uleiului din turbocompresor și forțează uleiul să iasă pe calea cea mai ușoară, care este prin segmentele turbo (turbina de admisie sau de ieșire).

O altă cauză frecventă a unei defecțiuni a turbinei se datorează formării de calcar pe țeava de evacuare, particulele desprinse deteriorând turbina. Din acest motiv, este întotdeauna necesar să se inspecteze conducta descendentă de evacuare pentru a se verifica dacă este deteriorată, pentru a se asigura că nu mai există alte defecțiuni ale turbinei, odată ce aceasta a fost înlocuită. Această defecțiune apare cel mai adesea la turbinele cu referința 454135 urmată de liniuța 3, 5, 8 sau 10.

Articolul nr. Suport 059 115 405 D  
Nr. Garnitură 059 103 547 B

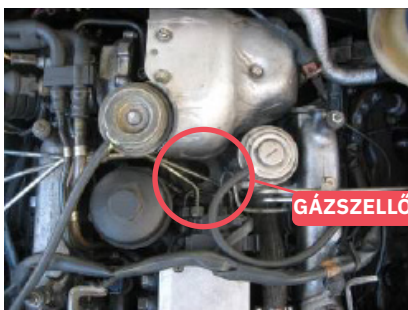
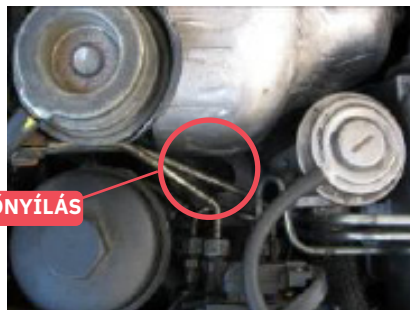
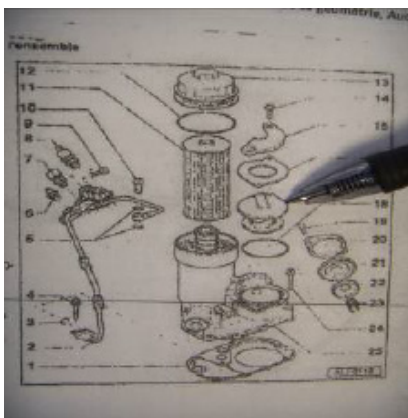
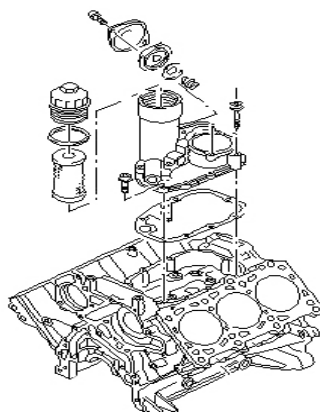
**GÁZSZELLŐZŐNYÍLÁS**

A 2.5 TDI motorra szerelt Garrett-turbók az esetek többségében az autó gáz-keringető rendszerének hibája miatt hibásodnak meg.

A turbó cseréjekor ellenőrizni kell a motor gázvezető nyílásában található szűrőt. Ha ez nem történik meg, akkor már néhány kilométer megtétele után a szűrő eltömődhet, ami a turbó újabb meghibásodásához vezethet, amit a gázok kiszellőztetésének ellehetetlenülése okoz. Általánosságban elmondható, hogy az eltömődött szűrő gáz túlnyomást eredményez, amely eltömíti a turbóolaj kivezetését, és az olajat a legkönnyebb útvonalon, azaz a turbószegmenseken keresztül (belépő vagy kilépő turbina) kényszeríti ki.

A turbó meghibásodásának másik gyakori oka a kipufogó leömlőcsövén képződő vízkő, amelynek levált részecskéi károsítják a turbót. Emiatt mindig ellenőrizni kell a kipufogó leömlőcsövet a sérülések szempontjából, hogy a turbina cseréje után ne következzen be további turbinavesztés. Ez a meghibásodás leggyakrabban a 454135 hivatkozási számú turbinánál fordul elő, amelyet a 3, 5, 8 vagy 10-es kötőjel követ.

Tételszám. Tartókonzol 059 115 405 D  
Tételszám Tömítés 059 103 547 B

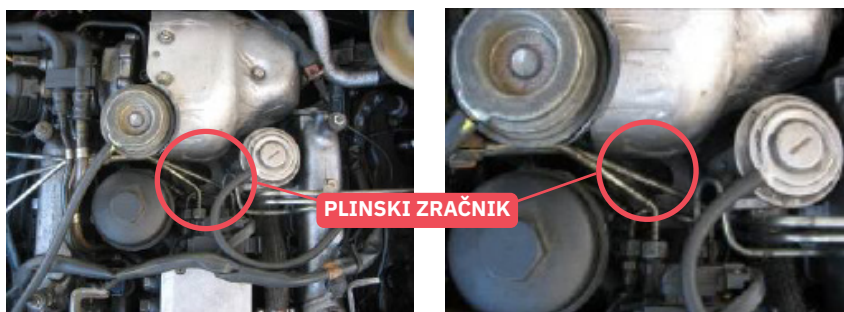
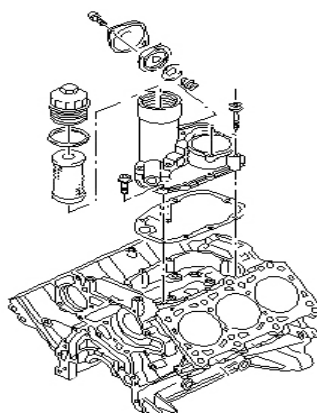
V večini primerov se turbinski motorji Garrett, vgrajeni v motor 2.5 TDI, pokvarijo zaradi napake v sistemu kroženja plinov v avtomobilu.

Ob vsaki zamenjavi turbopolnilnika je treba preveriti filter, ki se nahaja v zračniku za dovod plinov iz motorja. Če tega ne storite, se lahko že po nekaj prevoženih kilometrih filter zamaši, kar povzroči novo okvaro turbine zaradi nezmožnosti odzračevanja plinov. Na splošno blokiran filter povzroči nadtlak plinov, ki nato blokira izpust turbinskega olja in prisili olje, da izstopi po najlažji poti, to je skozi turbinske segmente (vstopno ali izstopno turbino).

Drug pogost vzrok za okvaro turbine je nastanek vodnega kamna na izpušni cevi, odtrgani delci pa poškodujejo turbino. Zato je treba vedno pregledati izpušno cev, če je poškodovana, da se zagotovi, da po zamenjavi turbine ne pride do nadaljnjih okvar turbine. Ta okvara se najpogosteje pojavi pri turbinah z oznako 454135, ki ji sledi črtica 3, 5, 8 ali 10.

Št. Nosilec 059 115 405 D  
Št. izdelka. Tesnilo 059 103 547 B
