# febi 38548, 100590

Passend für: Porsche Cayenne (9PA)  
2002–2011 (92A) 2010–2018,  
Volkswagen Touareg (7L)  
2002–2014

## Kardanwellenmittellager

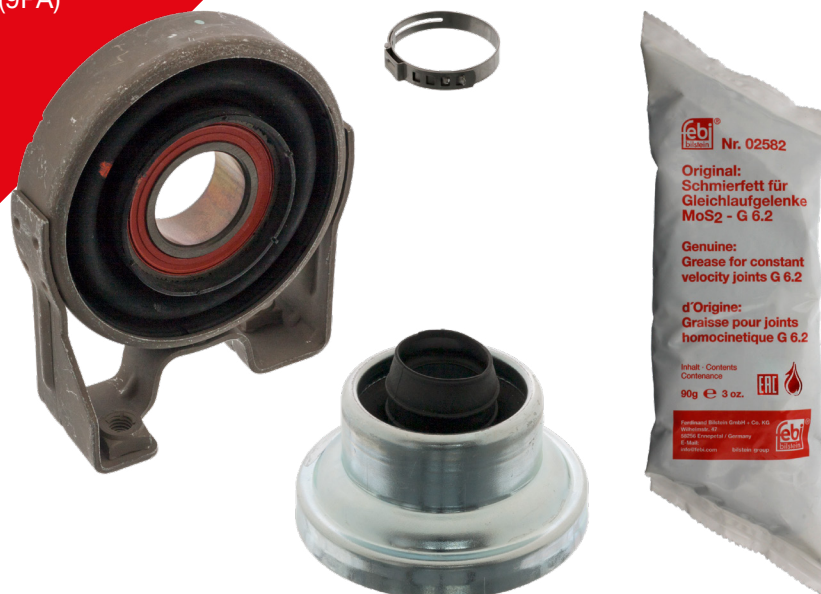
Es sind knackende Geräusche zu hören und starke Vibrationen im Fahrgastraum zu spüren, insbesondere beim Beschleunigen oder Abbremsen des Fahrzeugs.

Die Ursache hierfür kann ein verschlissenes Kardanwellenmittellager sein, das an der Kardanwelle reibt. Das Gummi des Lagers kann aufgrund von Verschleiß reißen, was zu Geräuschen und Vibrationen führt. Durch die verschlissene Mittellagerhalterung kann sich die Kardanwelle beim Schalten vertikal bewegen, sodass das Lager die Kardanwelle nicht mehr stützen kann. Daher sollte das Bauteil ausgetauscht werden.

Bauen Sie die Kardanwelle aus und überprüfen Sie alle Gelenke und die Gelenkscheibe auf Verschleiß und ersetzen Sie sie gegebenenfalls. Das Kardanwellenmittellager ist vom Fahrzeughersteller nicht separat erhältlich und kann nur zusammen mit der kompletten Kardanwelle bestellt werden. febi bietet jedoch mit dem Reparatursatz 100590 eine kostengünstigere Lösung an. Dieser enthält die Kardanwellenmittellagerhalterung mit integriertem Rollenlager, Schutzmanschette, Halteclip und Fett.
