SWAG 40 93 3044

passend für
Opel 2.0 | Turbo und 2.2 | Benzinmotoren

Kettenspanner

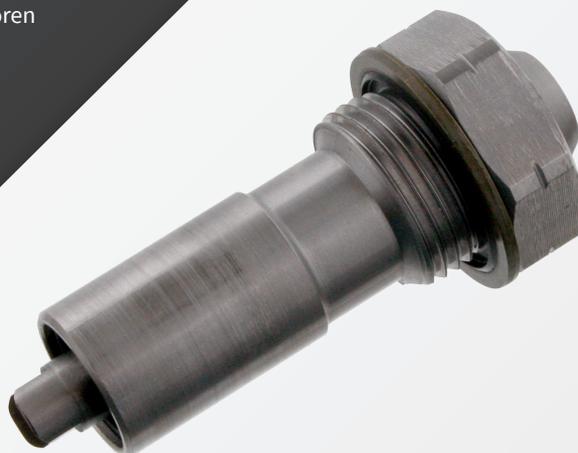
Klappergeräusche der häufig auch vorhandenen Steuerkettenlängung, obwohl alle Komponenten sachgemäß montiert sind. Bedingt durch die geänderten Steuerzeiten kann die Kette einen unrunder Motorlauf verursachen und überspringen, im schlimmsten Fall sogar den Motor schädigen. Betroffen sind die Motoren Z22YH und Z22SE.

Eine Blockierung des hydraulischen Kettenspanners. Die ursprüngliche Version (Vergl. Nr. 0636 549) des Kettenspanners hatte einen grünen O-Ring und eine gummierte Unterlegscheibe (siehe Bild 1). Vom Fahrzeughersteller wurde diese Ausführung in den o.g. Motoren verbaut. Seit dem Modelljahr 2009 wird ein modifizierter Kettenspanner in der Produktion eingesetzt.

SWAG empfiehlt ausschließlich die Verwendung des neuen Kettenspanners SWAG 40 93 3044 (Vergl. Nr. 4807 839). Dieser ist unter dem Kopf mit einem gummierten Metaldichtring versehen (siehe Bild 2). Damit wird eine einwandfreie Führung der Steuerkette gewährleistet.

Beim Tausch des Kettenspanners empfehlen wir immer auch die Montage einer neuen Steuerkette (SWAG 40 93 3043, Vergl. Nr. 5636 396). Beide Komponenten sind in den Kettensätzen SWAG 99 13 3042 (passend für den Z22YH) und SWAG 99 13 3045 (passend für den Z22SE) enthalten!

Um ein Überspringen der Steuerkette bei laufendem Motor zu verhindern, sollte der Kettenspanner erst nach Auflegen der Kette in Arbeitsposition gebracht werden. Details entnehmen Sie bitte der beiliegenden Info.
