Technical information 2009005

TECHNICAL DATA SHEET 2009005

In the majority of cases, the turbo mounted on the Renault 1.9Dci engine fails as a result of the entry of a foreign object which then impacts against the turbo inlet turbine.

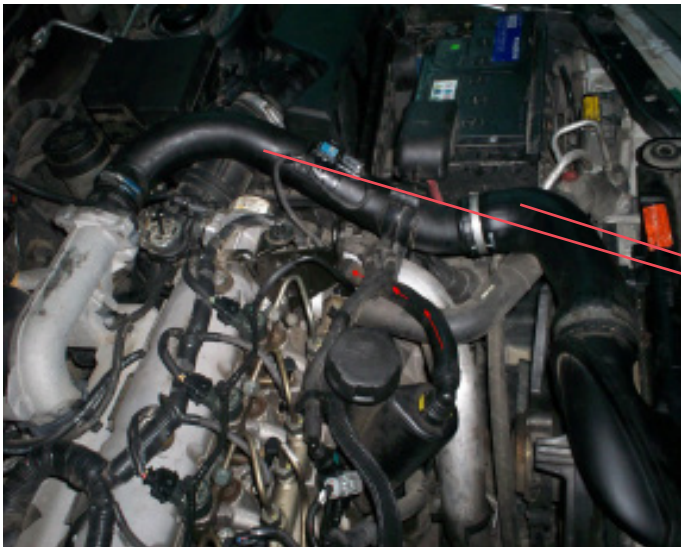
ANSAUGLEITUNG

In den meisten Fällen sind die Fehler an den in den Motor Renault 1.9Dci eingebauten Turbos auf das Eindringen eines Fremdkörpers zurückzuführen, der auf die Ansaugturbine des Turbos trifft.

Bei jedem Turbowechsel müssen der Luftfilter gereinigt und die Saugleitungen, die Stutzen und Befestigungsklemmen auf mögliche Reste des Fremdkörpers oder der beschädigten Turbine des Turbos untersucht werden.

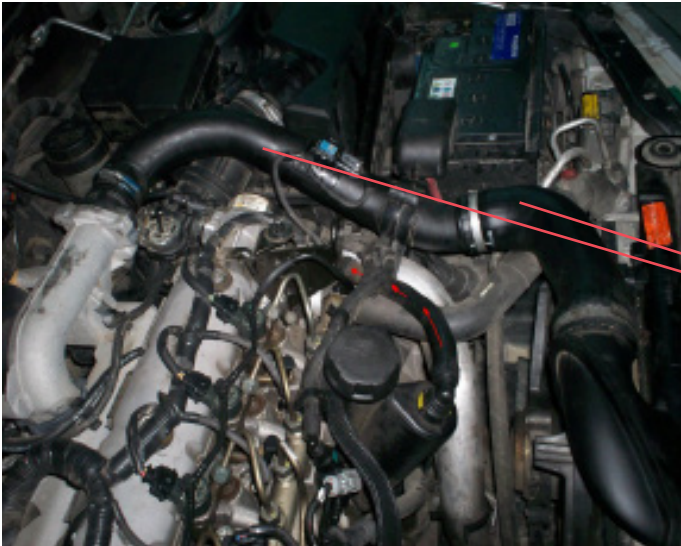
INDLØBSRØR

I de fleste tilfælde går turboen på Renault 1.9Dci-motoren i stykker som følge af indtrængen af et fremmedlegeme, der støder mod turboens indsugningsturbin.

Når turboen udskiftes, bør luftfilteret også altid udskiftes, og indsugningsrørene, bøsninger og klemmer bør undersøges for fremmedlegemer eller rester af den beskadigede turboturbin.

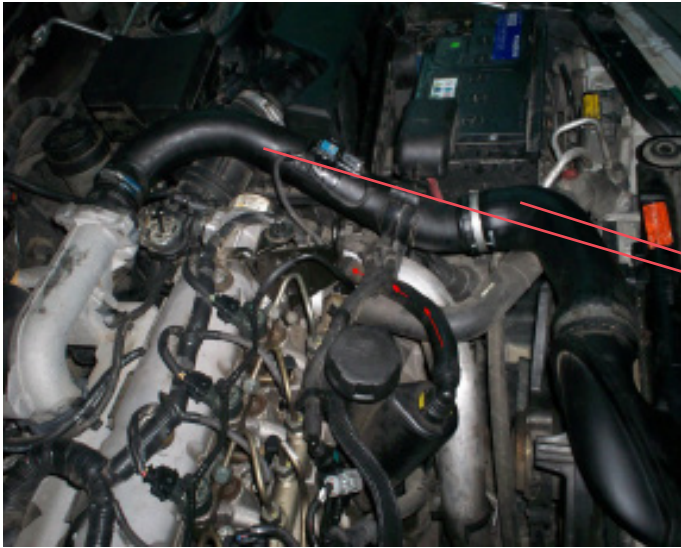
**CONDUIT
D'ADMISSION**

Dans la plupart des cas, les turbos montés sur le moteur Renault 1.9Dci tombent en panne comme conséquence de l'impact d'un objet étranger sur la turbine d'admission du turbo.

Avant de remplacer le turbo, il est indispensable de remplacer le filtre d'air et de vérifier les conduits d'admission, les manchons et leurs colliers, afin d'éliminer tout éventuel reste de l'objet étranger ou de la turbine du turbo en panne.

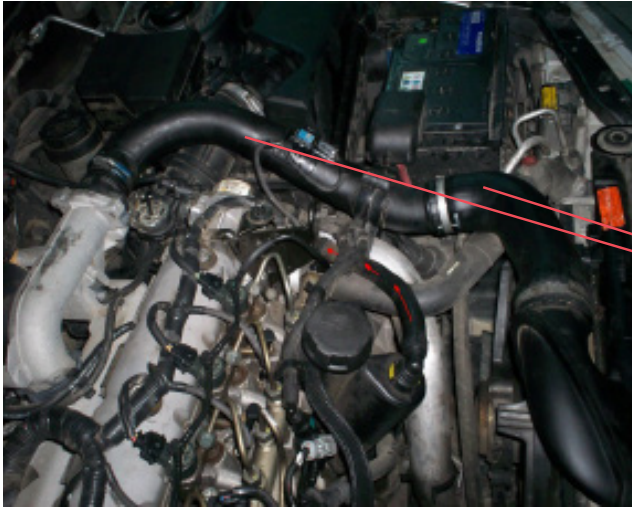
CONDUCTO DE ADMISIÓN

En la mayoría de los casos, los turbos montados en el motor Renault 1.9Dci, fallan debido a la entrada de un objeto extraño que impacta con la turbina de admisión del turbo.

Siempre que se cambie el turbo, es necesario cambiar el filtro de aire, y revisar los conductos de admisión, los manguitos y sus abrazaderas, por si quedara algún resto del objeto extraño o de la turbina del turbo averiado. (Existe en los servicios oficiales Renault, una circular técnica con respecto a este problema, y disponen del listado de piezas necesarias para efectuar dicha modificación)

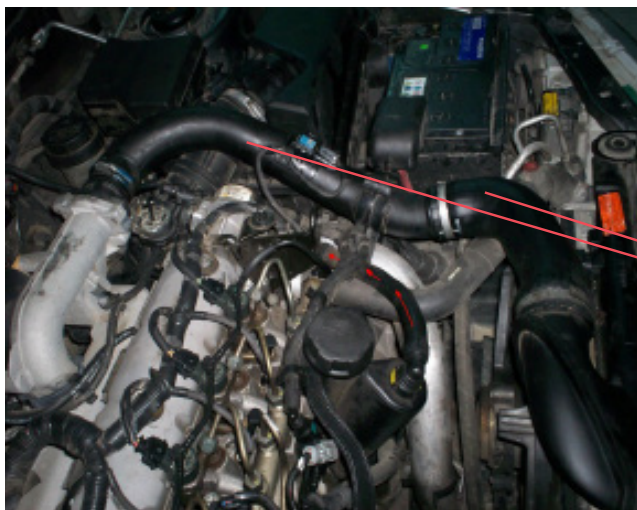
CONDOTTO DI
ASPIRAZIONE

Nella maggior parte dei casi, i turbo montati nel motore Renault 1.9Dci, si guastano dovuto all'entrata di un oggetto estraneo che colpisce la turbina di aspirazione del turbo.

Ad ogni cambio del turbo, è necessario cambiare il filtro dell'aria, e rivedere i condotti di aspirazione, i manicotti e le loro ghiere, nel caso ci fosse qualche resto dell'oggetto estraneo o della turbina del turbo guasto. (Esiste nei servizi ufficiali Renault, una circolare tecnica riguardante questo problema, ed hanno a sua disposizione l'elenco dei pezzi necessari per effettuare detta modifica)

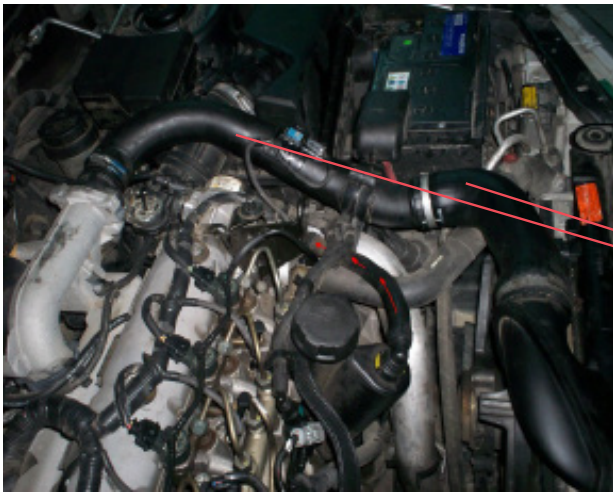
CONDUTO DE
ADMISSÃO

Na maioria dos casos, os turbos montados no motor Renault 1.9Dci falham devido à entrada de um objeto estranho que embate na turbina de admissão do turbo.

Sempre que se mudar o turbo, é necessário mudar o filtro do ar e fazer a revisão das condutas de admissão e dos manguitos e respetivas braçadeiras para verificar se terá ficado algum resto do objeto estranho ou da turbina do turbo avariado. (existe nos serviços oficiais da Renault uma circular técnica relativamente a este problema; dispõem também de uma lista de peças necessárias para efetuar a referida modificação)

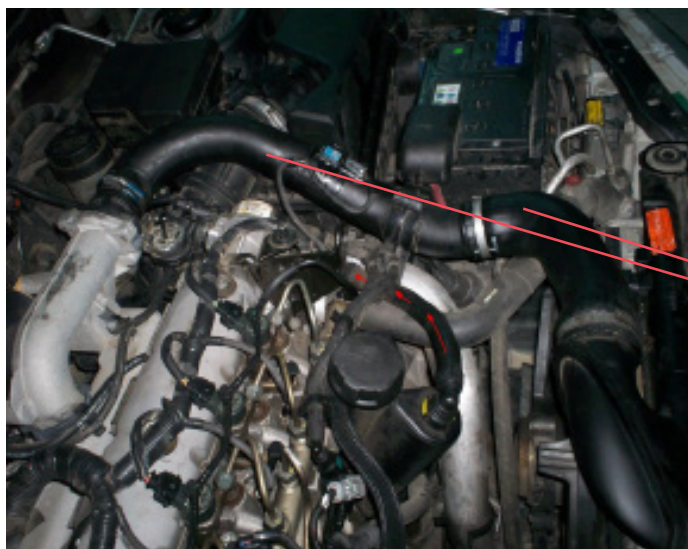
RURA WLOTOWA

W większości przypadków, turbo zamontowane w silniku Renault 1.9Dci ulega uszkodzeniu w wyniku dostania się ciała obcego, które następnie uderza w turbinę wlotową turbiny.

Przy każdej wymianie turbo należy również zawsze wymienić filtr powietrza oraz sprawdzić, czy w rurach wlotowych, tulejach i zaciskach nie ma ciał obcych lub pozostałości po uszkodzonej turbinie.
