SI 2136

SERVICE INFORMATION

NEUES AGR-VENTIL 7.04999.34.0 PFEIFT – GRUND: DEFEKTER AGR-KÜHLER

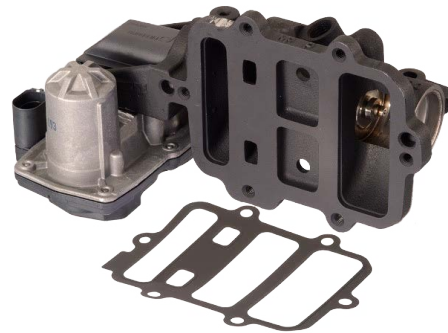
In der Werkstatt wurde ein neues AGR-Ventil mit dem alten AGR-Kühler eingebaut. Direkt nach dem Start des Motors pfeift das AGR-Modul.

AGR-Ventil mit Dichtung (Art.-Nr. 7.04999.34.0)

- Vor dem Einbau eines neuen AGR-Ventils die Verrußung des alten AGR-Kühlers und der Dichtfläche prüfen.
- Wenn der AGR-Kühler stark verrußt ist, die Ebenheit der Dichtfläche des AGR-Kühlers mit einem Haarlineal an einer ebenen Stelle prüfen.
- Wenn eine Verformung vorliegt, muss auch der AGR-Kühler ersetzt werden.
