SERVICE INFO

Spannarm 534 0325 10

Verbesserte Darstellung der Markierungen

Art.-Nr.: 534 0325 10

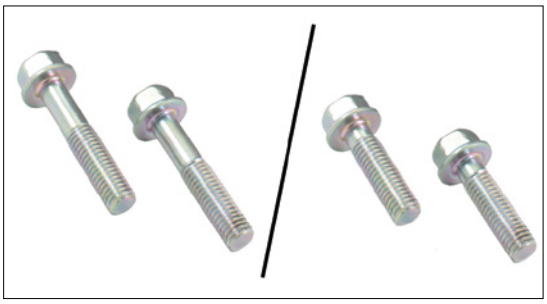
Aufgrund der geänderten Maße der Befestigungspunkte hat sich auch die Länge der Befestigungsschrauben geändert. Die Schrauben M8x40mm der alten Ausführung können bei dem modifizierten Spannarm nicht mehr verwendet werden. Sie müssen durch die beiliegenden Schrauben M8x30mm ersetzt werden (Bild 4).

Bild 4: Links, alte Schrauben M8x40mm.
Rechts, neue Schrauben M8x30mm.

Beim Einbau des modifizierten Spannarms müssen unbedingt die beiliegenden Schrauben verwendet werden.
