SERVICE INFO – LuK 0088

Slavcylinder 510 0180 10

Varning

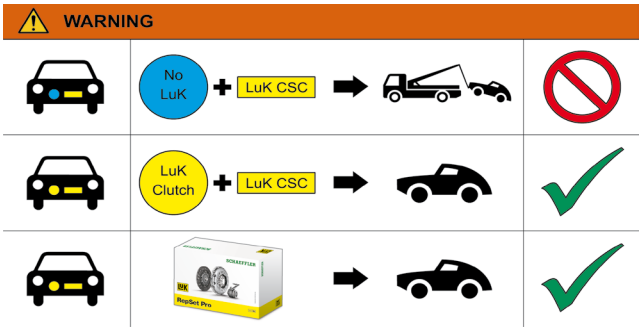
Bild 1: Varning

Med omedelbar verkan förses alla förpackningar med slavcylinder LuK 510 0180 10 med en varningsmärkning (bild 1). Den varnar uttryckligen mot att slavcylindern används tillsammans med kopplingar från andra tillverkare.

Praktiska erfarenheter har visat att slavcylindern (bild 2) kombinerad med vissa kopplingar från andra tillverkare, kan medföra läckage och därmed att kopplingsfunktionen slutar att fungera i förtid.

Detta orsakas av konstruktionen hos vissa kopplingar från andra tillverkare. Om vissa egenskaper skiljer sig allt för mycket från standarden hos Schaeffler, kan det medföra allt för stora påfrestningar på slavcylindern och som följd av detta ruggas styrbussningen upp. Detta leder sedan till förtida förslitning av tätningen och därmed otäthet.

För att undvika den här typen av skador, bör slavcylindern uteslutande användas med kopplingar eller kompletta lösningar (RepSet Pro) från LuK och med kopplingar som är godkända av LuK.
