# febi 108187

Passend für: Verschiedene Modelle von Volkswagen, Audi, SEAT und Škoda

## Wärmetauscher für Heizung

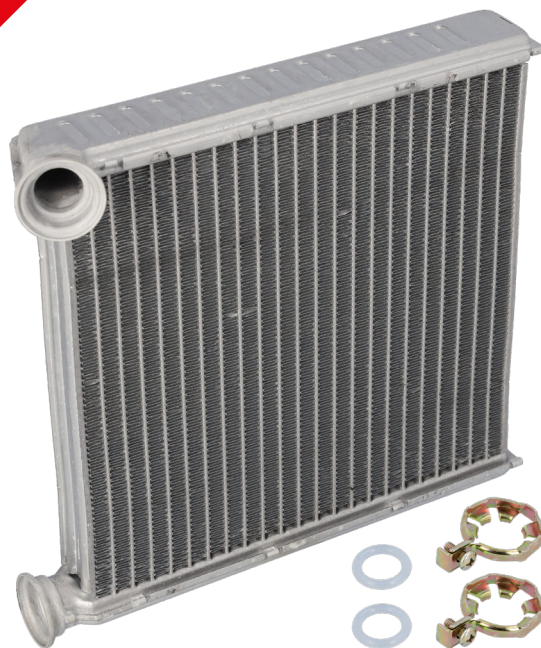
Eine ineffiziente Innenraumheizung kann sich durch Symptome wie geringe Wärmeabgabe auf einer Seite des Fahrzeugs, eine Seite, die spürbar kälter ist als die andere, oder ein völliges Fehlen von Wärme auf beiden Seiten äußern.

Es kommt jedoch zu Heizungsproblemen, wenn diese Silikatperlen vom Kühlmittelbehälter in den Wärmetauscher wandern und diesen verstopfen, was wiederum zu einem Verlust der Heizleistung führt.

Entleeren und spülen Sie das Kühlsystem, indem Sie Schläuche an verschiedenen Stellen abklemmen, um das alte Kühlmittel zu entfernen und Verunreinigungen sowohl aus dem Heiz- als auch aus dem Kühlkreislauf zu beseitigen. Entfernen Sie den verstopften Wärmetauscher aus der Innenraumheizung. Bauen Sie den neuen Wärmetauscher mit neuen Dichtungen und Schellen ein. Es wird außerdem empfohlen, den Ausgleichsbehälter des Kühlsystems durch einen zu ersetzen, der keinen Silikatbeutel im Inneren enthält.

Befüllen Sie das Kühlsystem mit einer frischen Mischung aus konzentriertem G12evo-Kühlmittel und destilliertem Wasser oder fertig gemischtem G12evo. Entlüften Sie das Kühlsystem mit einem Vakuum, führen Sie anschließend den Entlüftungsvorgang mit einem geeigneten Diagnosetester durch, um die zusätzlichen elektrischen Wasserpumpen zu betreiben und sicherzustellen, dass die gesamte überschüssige Luft entfernt wird.

Starten Sie abschließend den Motor, lassen Sie ihn auf Betriebstemperatur warmlaufen, prüfen Sie auf Kühlmittel-lecks und testen Sie die Heizungsanlage, um sicherzustellen, dass sie ordnungsgemäß funktioniert.
