BOLETÍN TÉCNICO 2018087

¡IMPORTANTE! Estos motores son propensos a sufrir averías, debido a que se produce un desgaste anómalo de los piñones internos de la bomba de aceite. Es necesario revisar los piñones de la bomba de aceite del motor BKD 2.0 TDI, del grupo VAG.

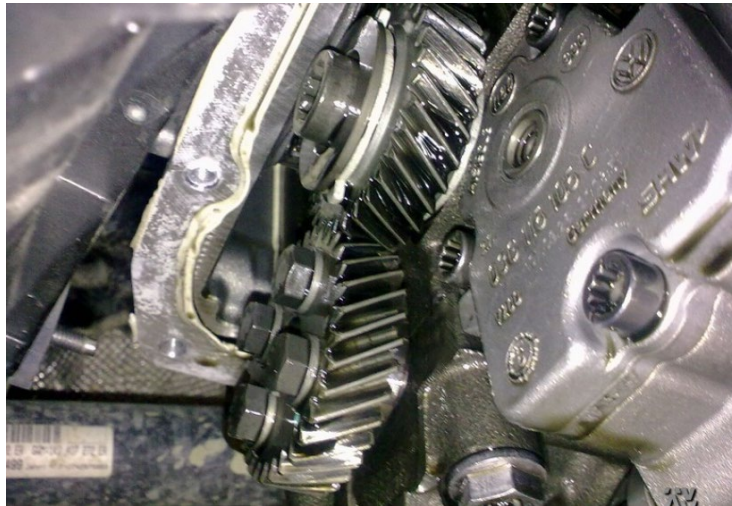
Piñones de la bomba de aceite OK

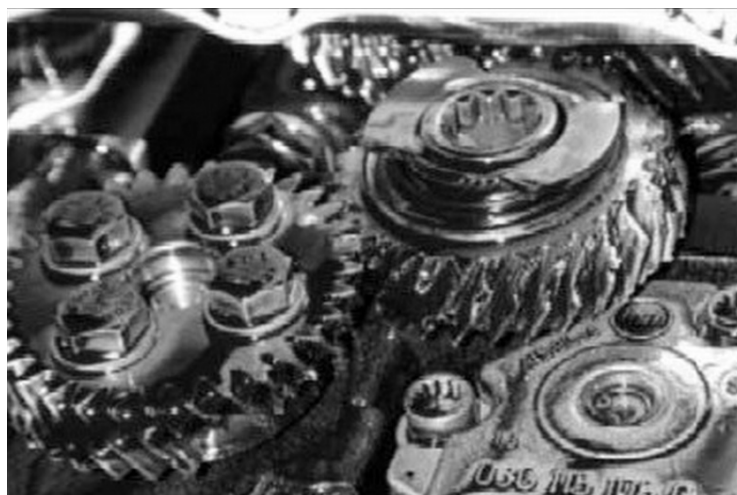
La falta de presión y caudal de aceite en el circuito de lubricación provoca una rotura prematura del turbo compresor e incluso del propio motor del vehículo.

Piñones de la bomba de aceite NO OK

Además, se deberá limpiar correctamente la ferricha generada por los piñones dañados, ya que se habrá mezclado con el aceite del motor.
