SERVICE INFO – INA 0009

Optimalizált feszítőgörgő 531 0564 30

Gyártók:	Seat, Volkswagen
Modellek:	
Seat	Cordoba, Ibiza
Volkswagen	Polo
Motor:	1.4i 16V (AFH)
LuK-AS sz.:	531 0564 30
OE sz.:	036 109 243 J 036 109 243 G (lecsérélveo) 036 109 243 D (lecsérélveo)

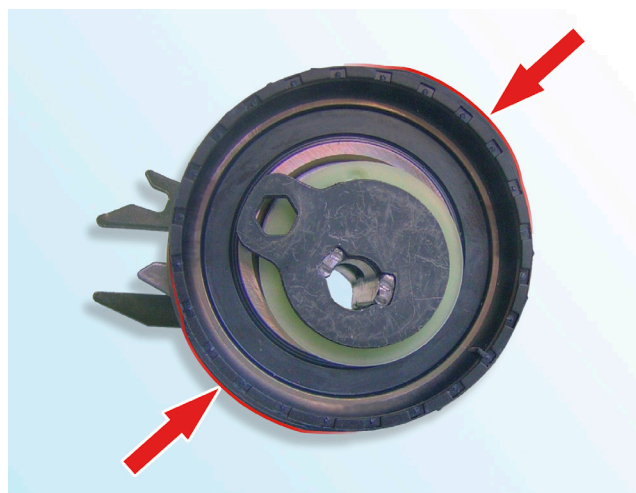
1. ábra: 531 0564 30 (Előlnézet)

Az 531 0564 30 cikkszámú feszítőgörgőnél (Sinus-Pulley) egy zajoptimalizált feszítőgörgőről van szó, amelyet speciálisan a fenti alkalmazáshoz fejlesztettek ki.

A nem tipikus kialakítású futófelület nem gyártási hiba!

A piros jelölések (1. ábra és 2. ábra, nyilak) egyértelművé teszik a jellemzőket.

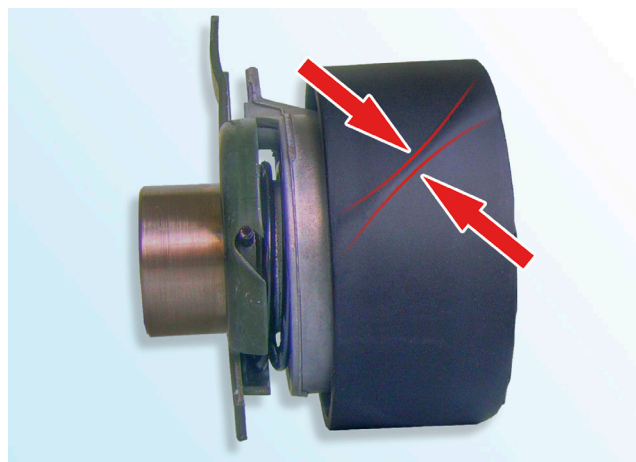
2. ábra: 531 0564 30 (Oldalnézet)

A feszítőgörgő futófelületén átlósan futó kiemelkedések láthatók (2. ábra).

Ügyeljenek a jármű gyártójának előírásaira!
